## ATTIVITA' DI PULIZIA FIUMI MESE DI LUGLIO 2016

## **FIUME DI CAMAIORE**

## **TORRENTE BACCATOIO**

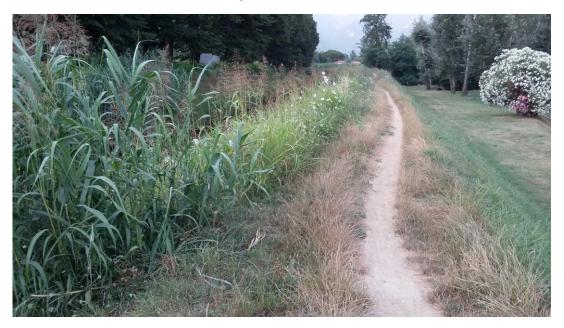
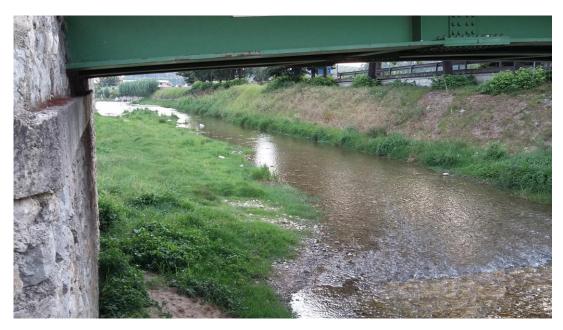
Foto 1 loc. "Cavallini"

Per questo mese di luglio, nel complesso l'attività di pulizia sui due fiumi è stata resa difficile ed ostacolata dalla presenza di un notevole livello di vegetazione come dimostrato dalle foto seguenti.

Nelle foto 1 e 2 la situazione all'altezza del ponte in loc. "Cavallini"

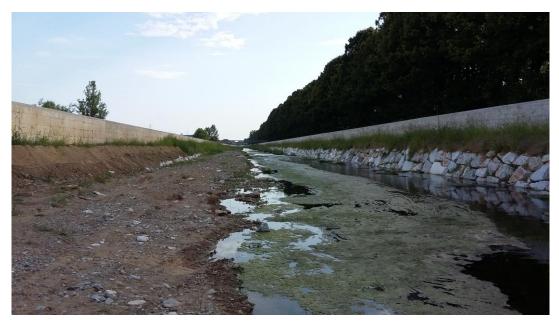
Foto 4 a mare via Sarzanese

Nel tratto a valle della Sarzanese in corrispondenza dei nuovi lavori agli argini, muri di sostegno ecc... non sono state rilevate situazioni particolarmente critiche (Foto 4)

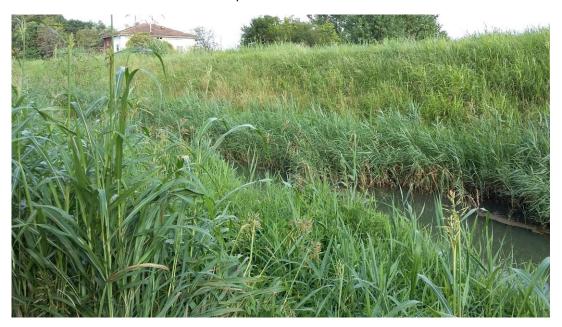
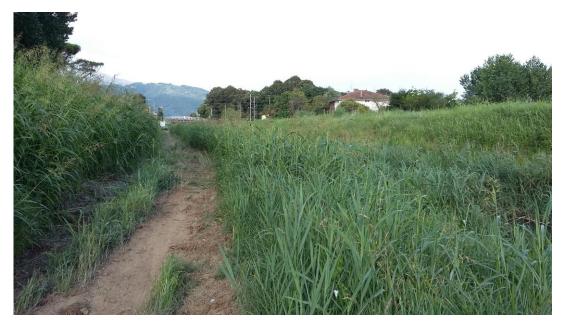
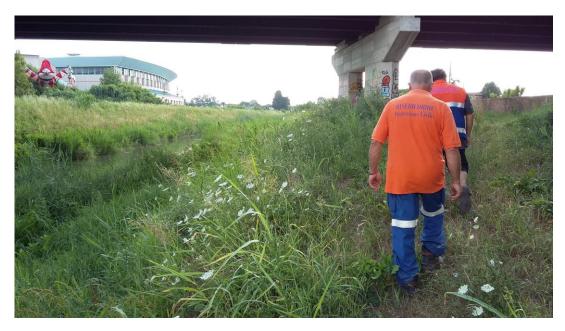
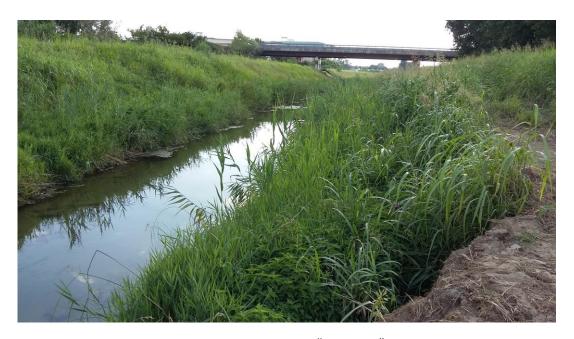
La folta vegetazione ha reso difficile l'attività anche nella zona delle "Cateratte" e in tutta l'area del Magazzeno fino all'Aurelia

Foto 5 a mare ponte "Cateratte"

Foto 6 a mare ponte "Cateratte"

Foto 7 a mare ponte "Cateratte"

Foto 8 a mare ponte "Cateratte"

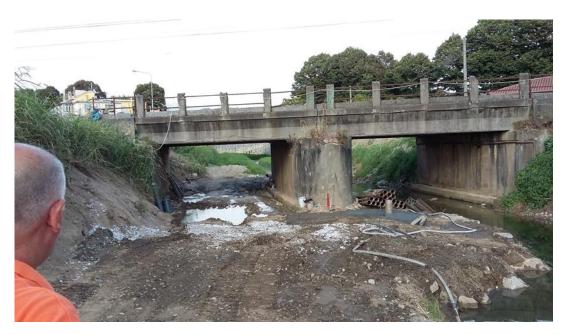
Foto 9 lavori in corso ponte ferrovia

In foto 9 sono inoltre visibili i lavori in corso al ponte della ferrovia

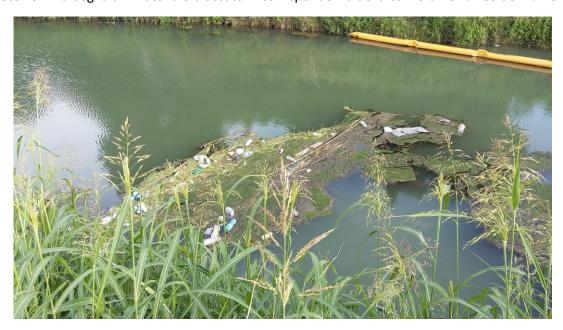
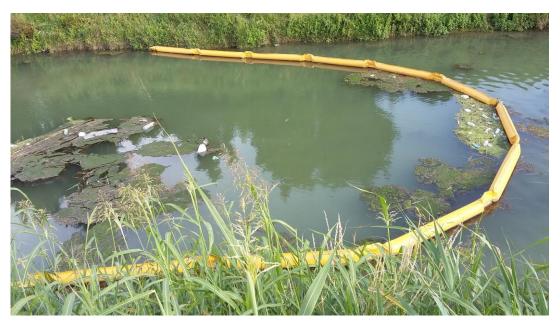
Nelle foto 13-14 si segnala il materiale bloccato in corrispondenza della barriera nell'alveo del fiume

Foto 13 zona ponte Aurelia

Foto 14 zona ponte Aurelia

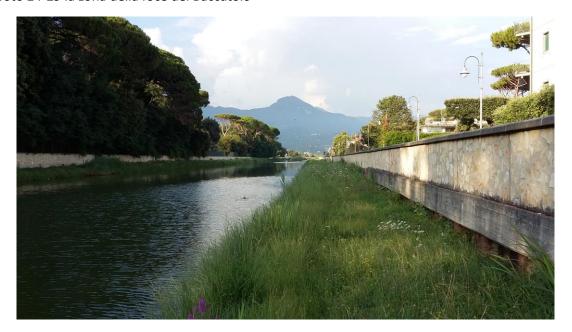
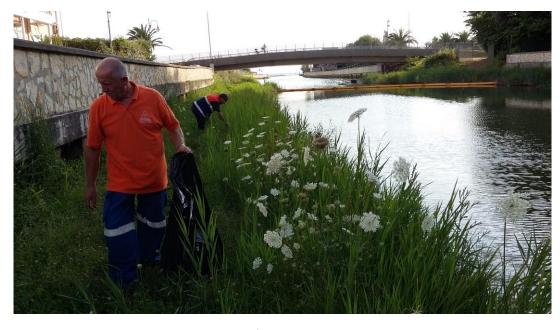
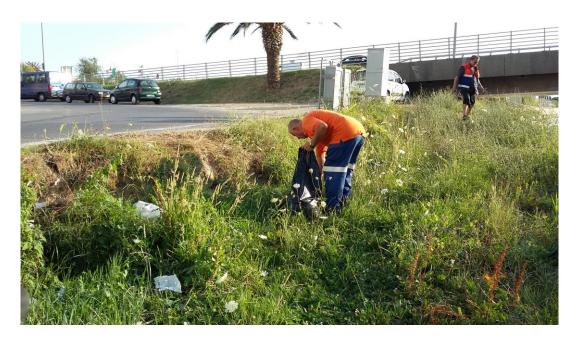
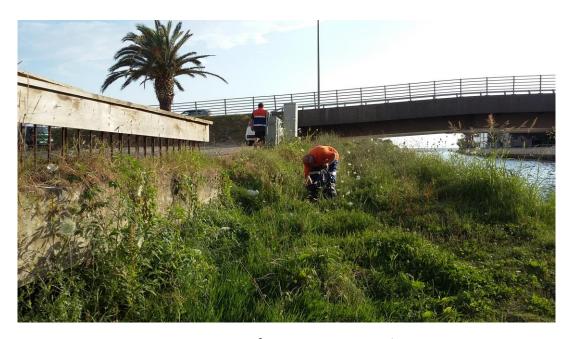
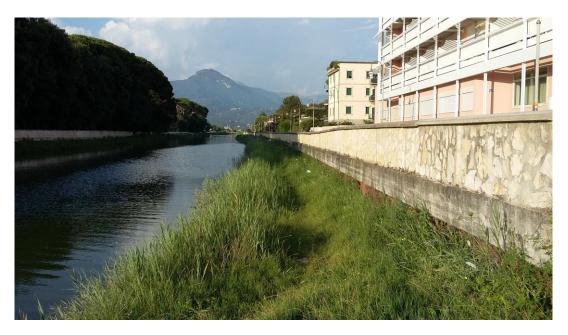
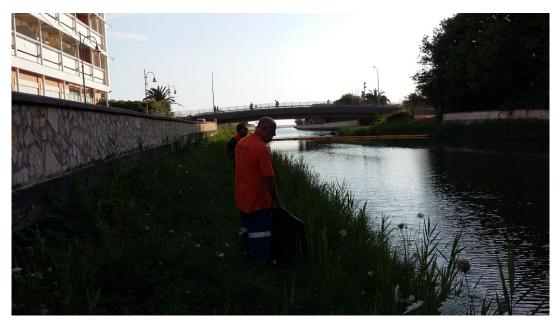
Come ogni volta viene riscontrato, il tratto più prossimo alla foce del torrente Baccatoio è la zona dove viene rinvenuta la maggior quantità di materiale incompatibile dove l'attività di pulizia è più consistente, con gran quantità di bottiglie di vetro (vino e superalcolici) e plastica, dovuta probabilmente alla notevole affluenza di persone vista la vicinanza di discoteche e locali notturni.

Nelle foto 24-29 la zona della foce del Baccatoio

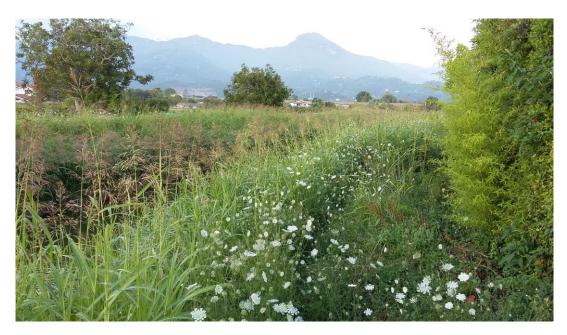
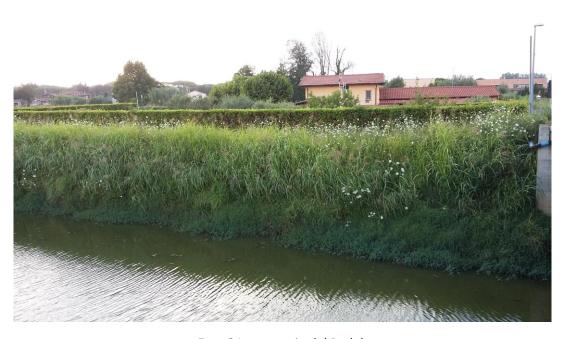
In corrispondenza del passaggio su via del Padule la folta vegetazione ha reso molto difficile intervenire; tuttavia i volontari intervenuti non hanno evidenziato particolari situazioni di criticità

Foto 30 – zona via del Padule

Foto 31 – zona via del Padule
