# MISERICORDIA

## CAPEZZANO PIANORE

### ATTIVITA' DI PULIZIA FIUMI MESE DI DICEMBRE 2016

21/12/2016

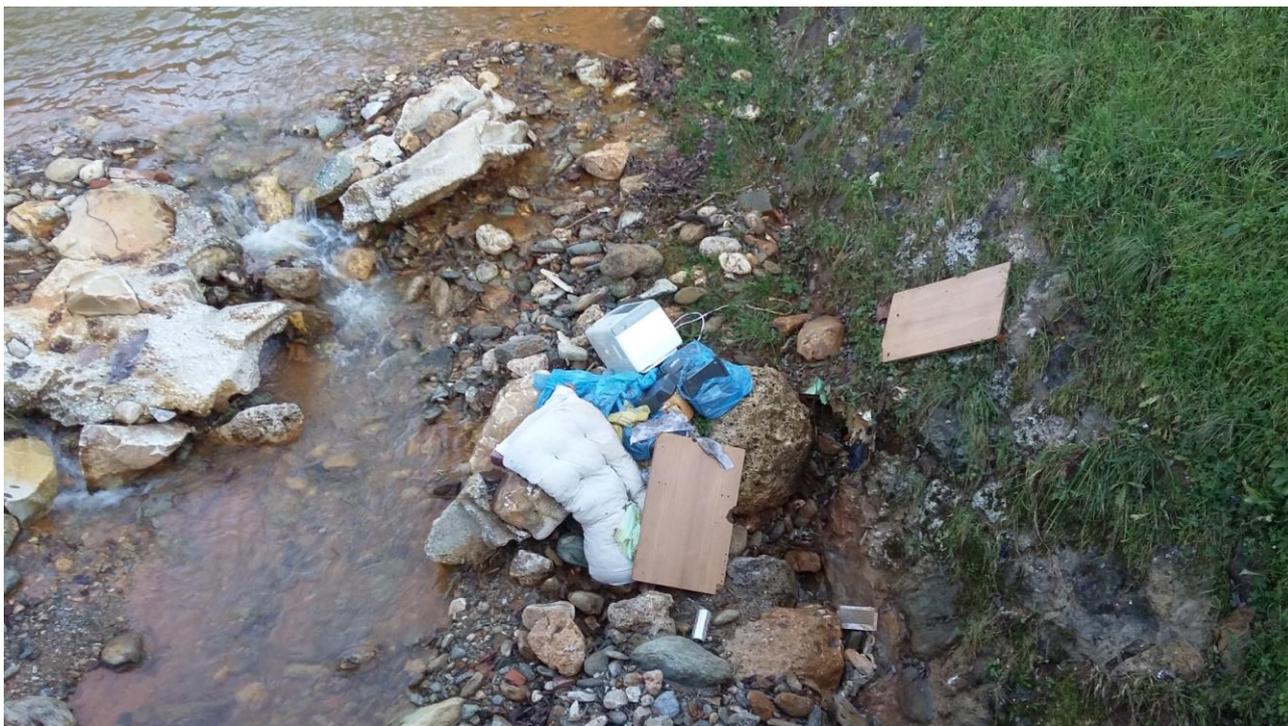
Nelle foto seguenti è visibile il materiale incompatibile segnalato e rilevato in corrispondenza del ponte di via Regnalla, debitamente bonificato dai nostri volontari.

*Foto 2 – materiale segnalato dal Consorzio rinvenuto in corrispondenza del ponte su via Regnalla*

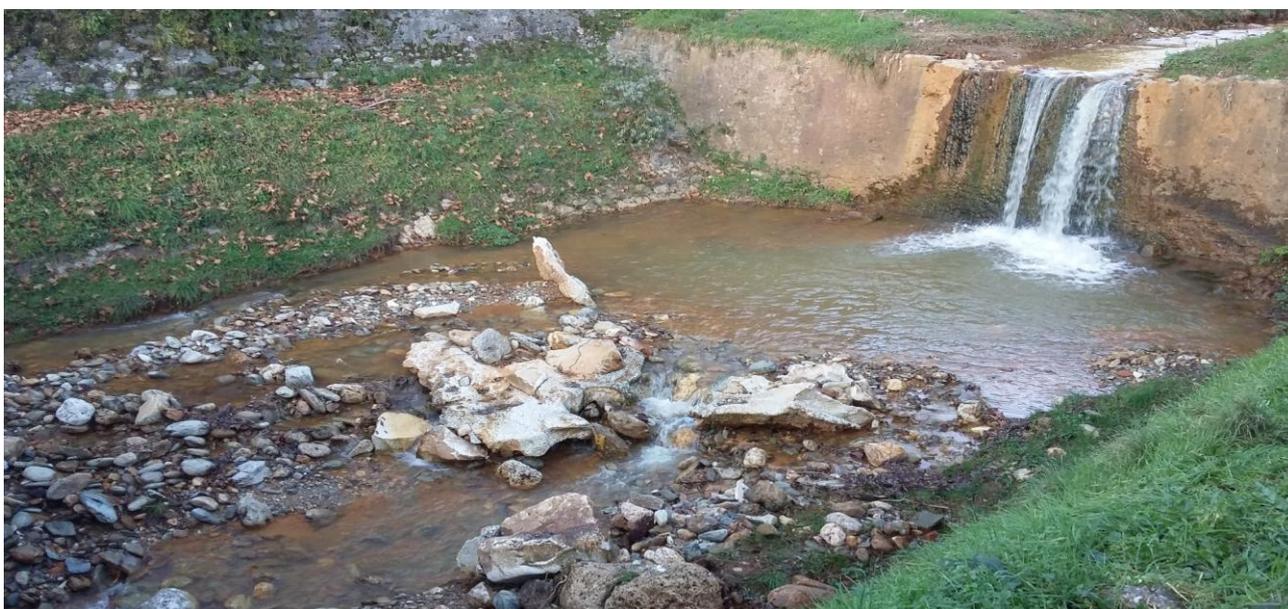
*Foto 3 – sito bonificato in corrispondenza del ponte su via Regnalla*

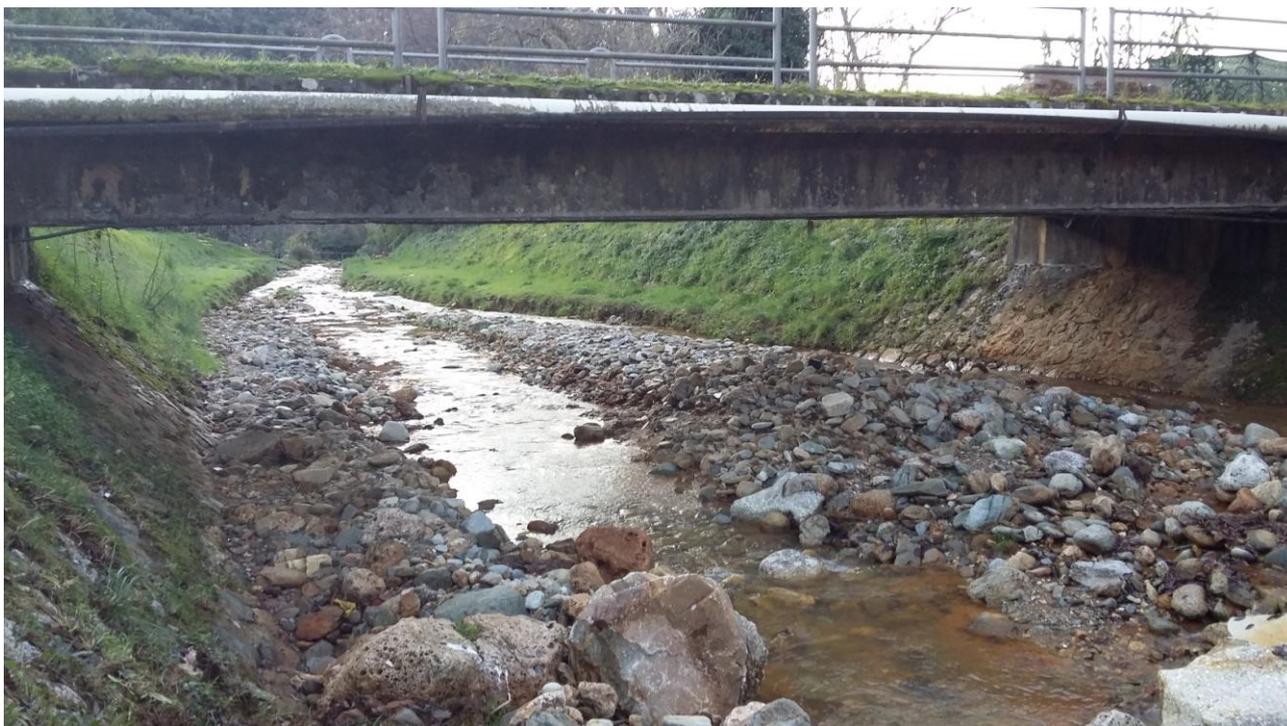
*Foto 4 – sito bonificato in corrispondenza del ponte su via Regnalla*

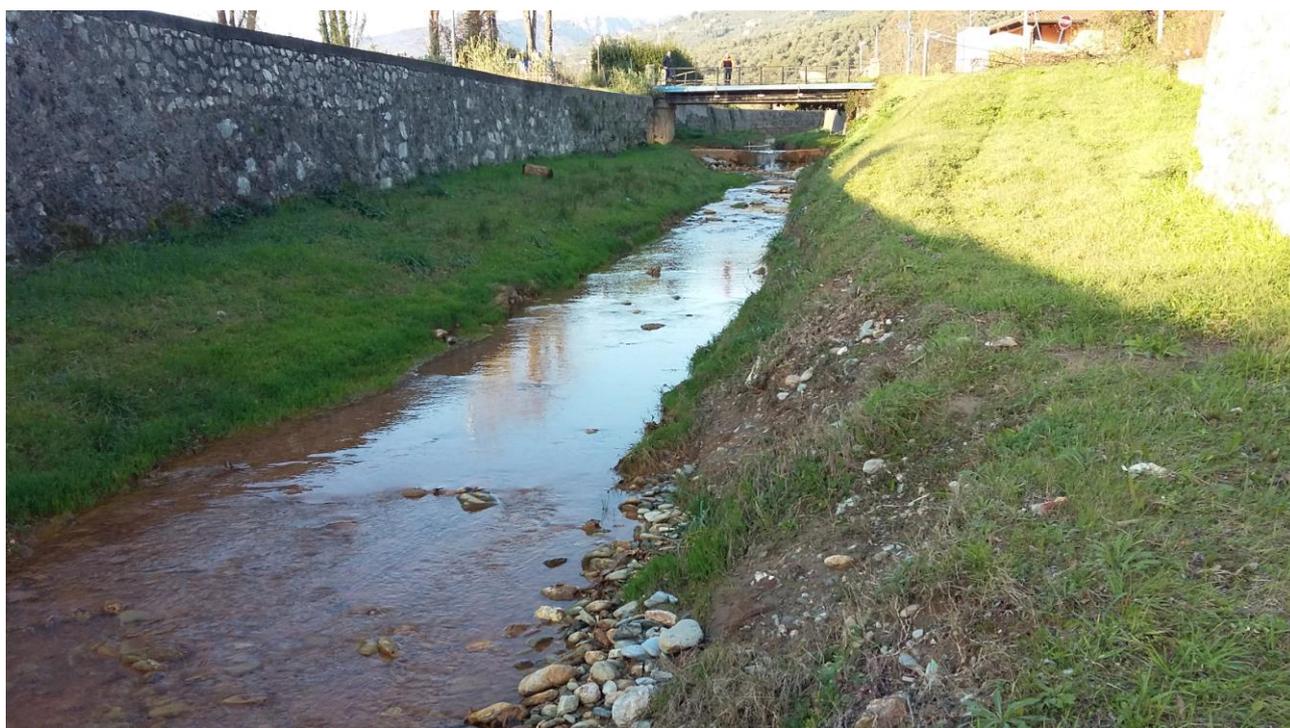
Foto 11 – a valle del ponte su via del Padule

*In particolare nel tratto illustrato in foto 11-12, è stato bonificato un buon quantitativo di materiale incompatibile depositatosi in tale posizione a causa probabilmente della conformazione dell'alveo.*

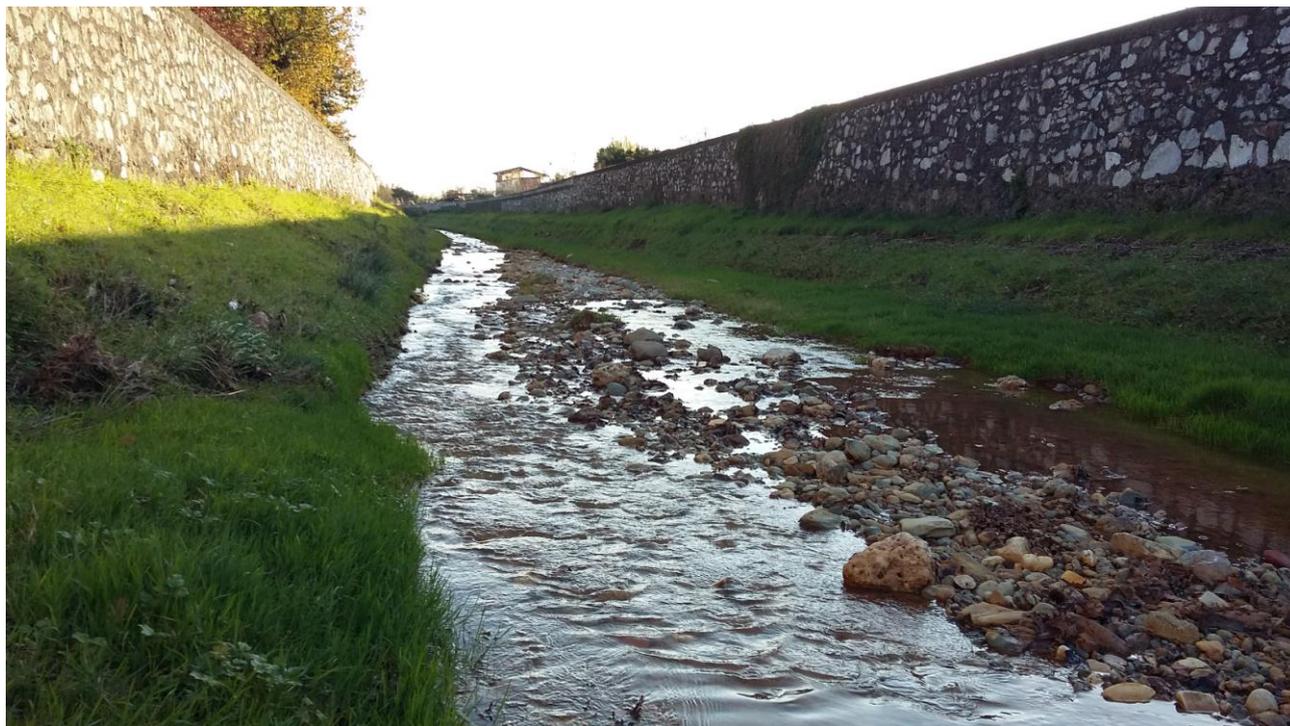
*Foto 12 – a valle del ponte su via del Padule*

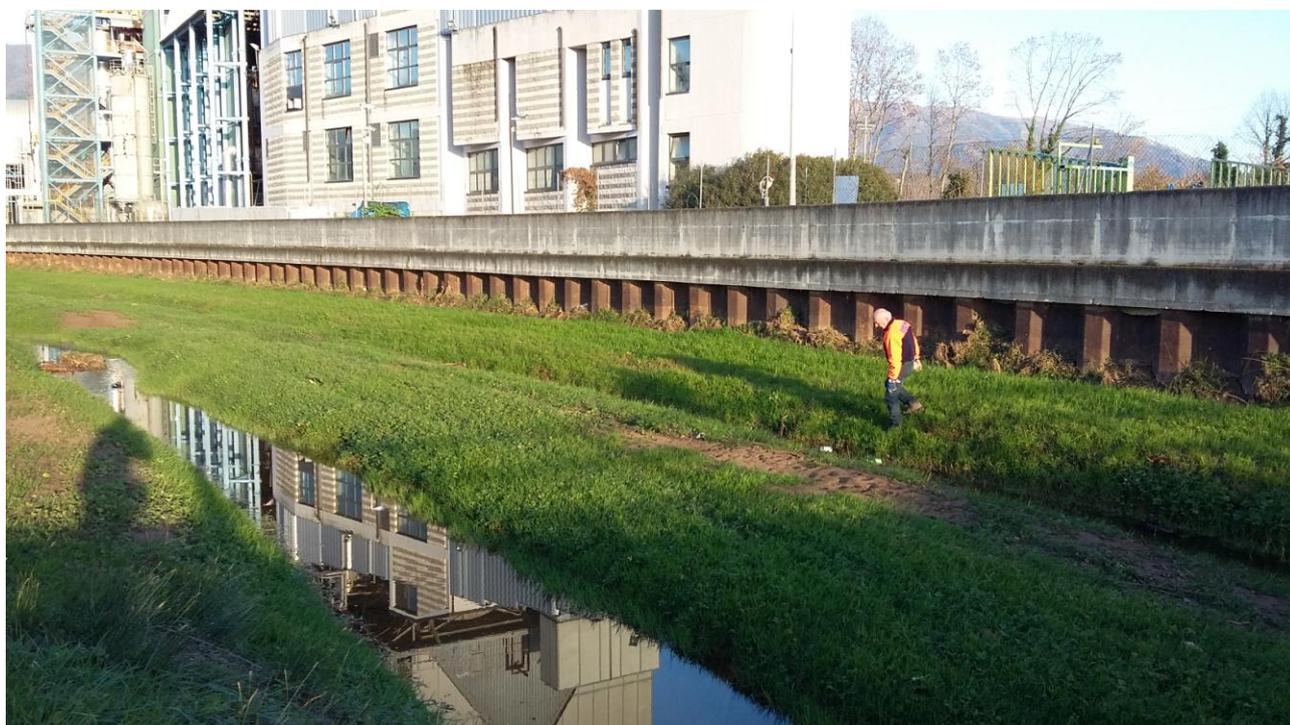
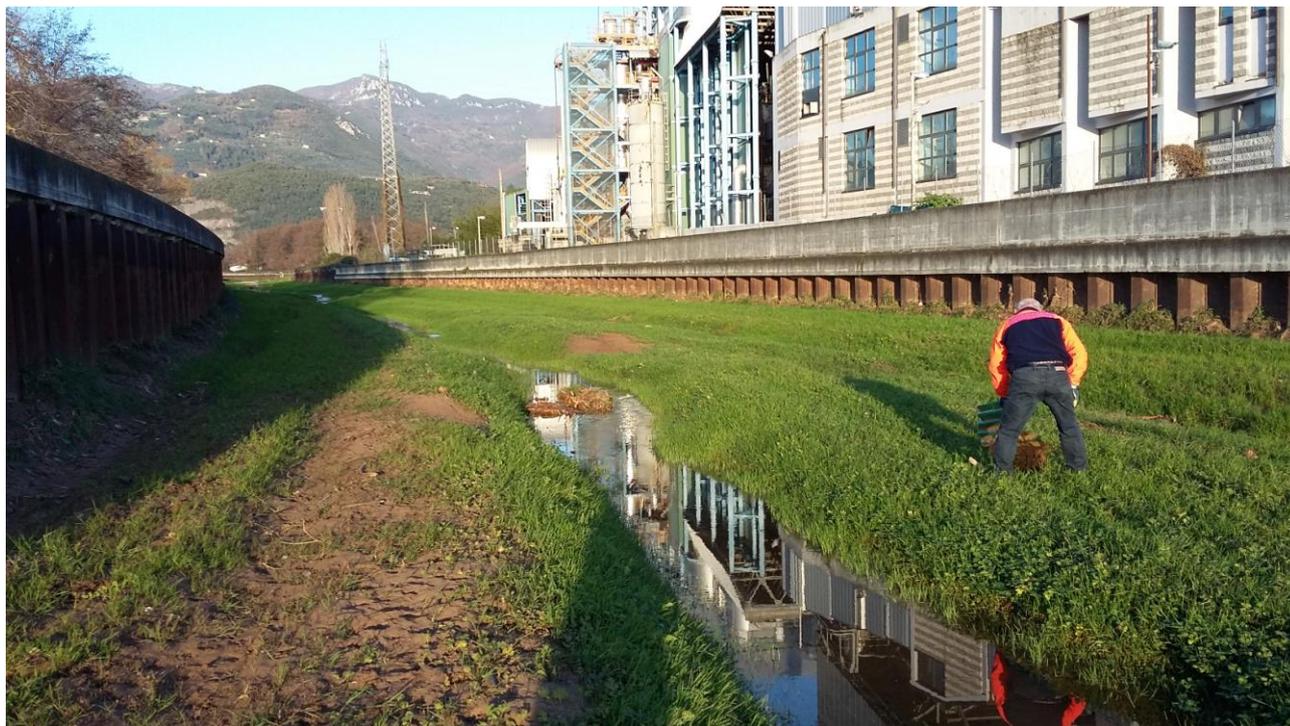
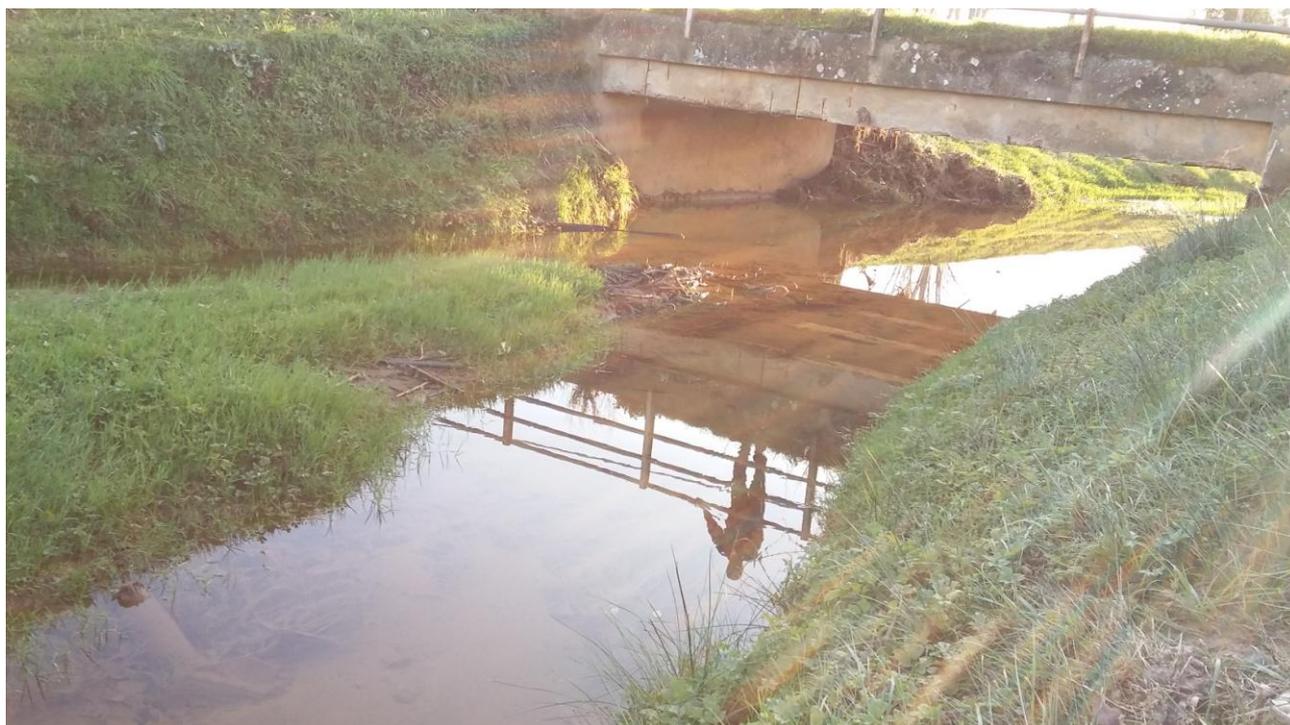
In corrispondenza dell'ex inceneritore di Falascaia, via delle Colmate vengono illustrate le foto 15-16-17, dove probabilmente per la presenza del ponte della pubblica viabilità, è consuetudine trovare materiale incompatibile da rimuovere.

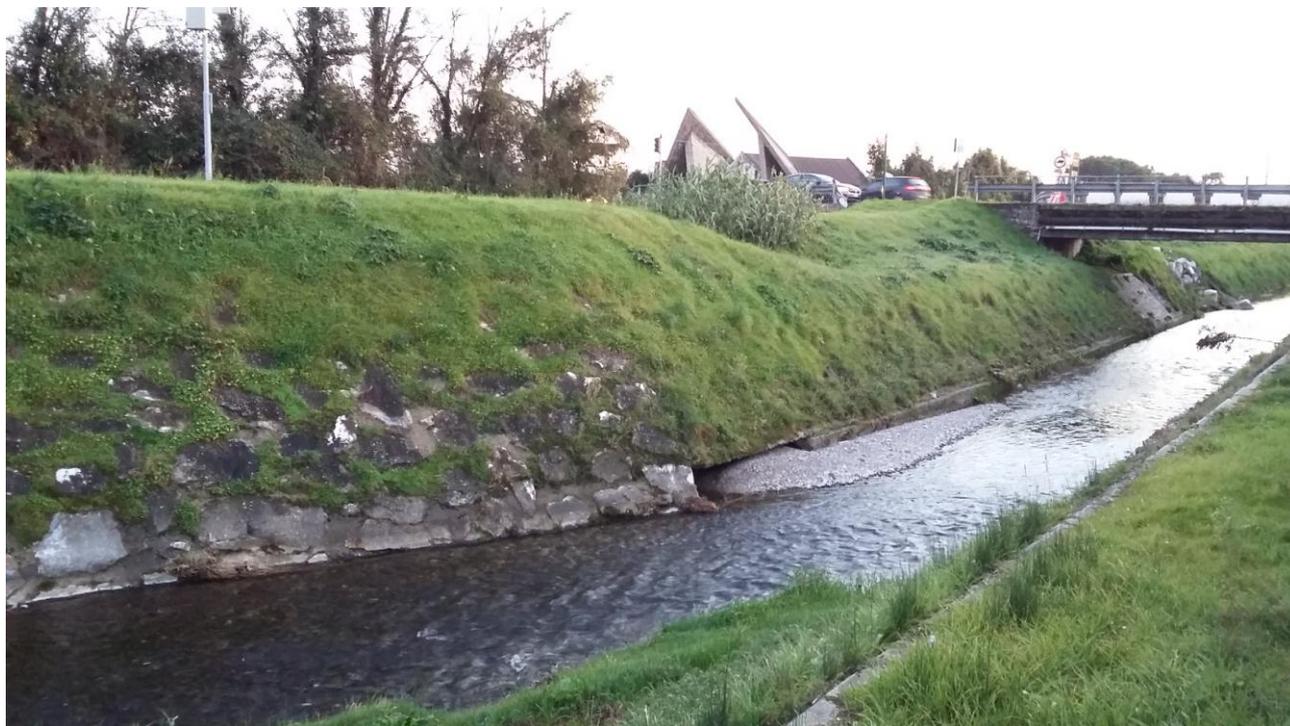
Sulla destra della foto seguente, relativa al Ponte di Sasso, è ancora visibile il danneggiamento del sistema di sostegno dell'argine sx a valle del ponte, già segnalato il mese scorso

*Foto 33 – zona del Ponte di Sasso*

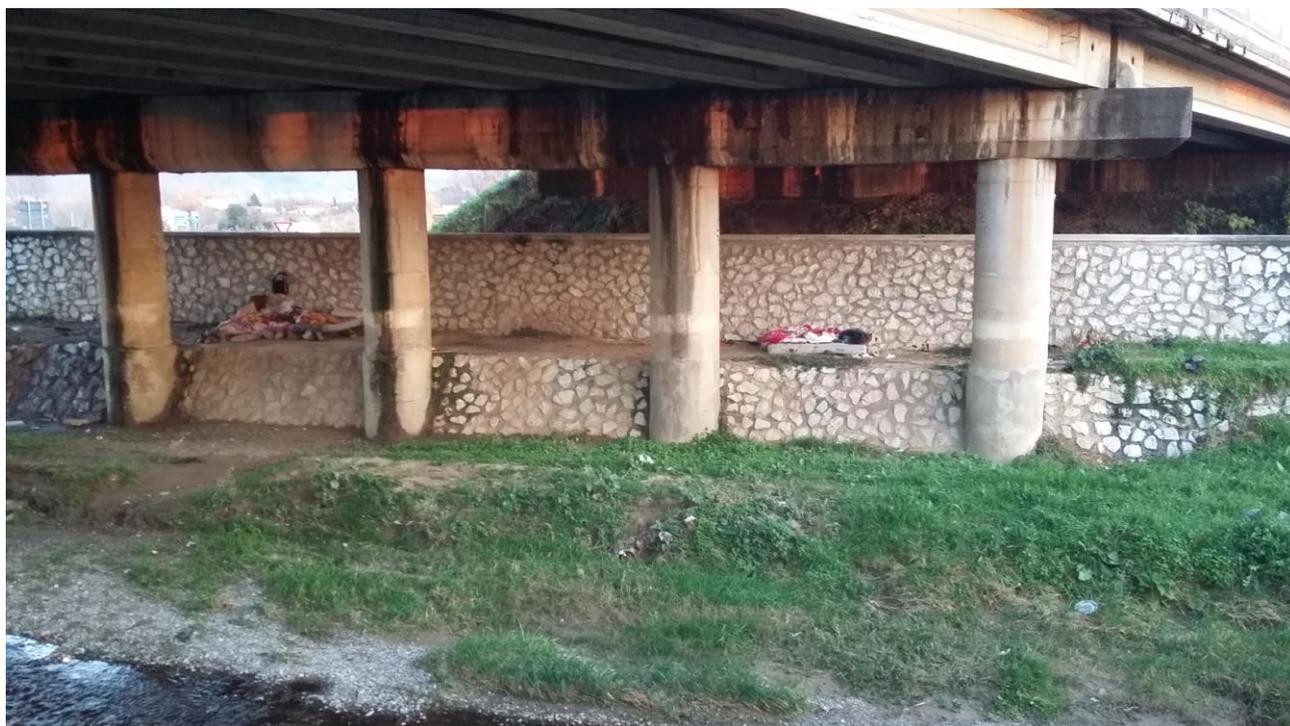
Sotto il ponte dell'autostrada si torna a segnalare, la presenza di materiale chiaro segnale della presenza di bivacchi notturni: coperte, materassi, indumenti...

*Foto 34 – zona del Ponte di Sasso*

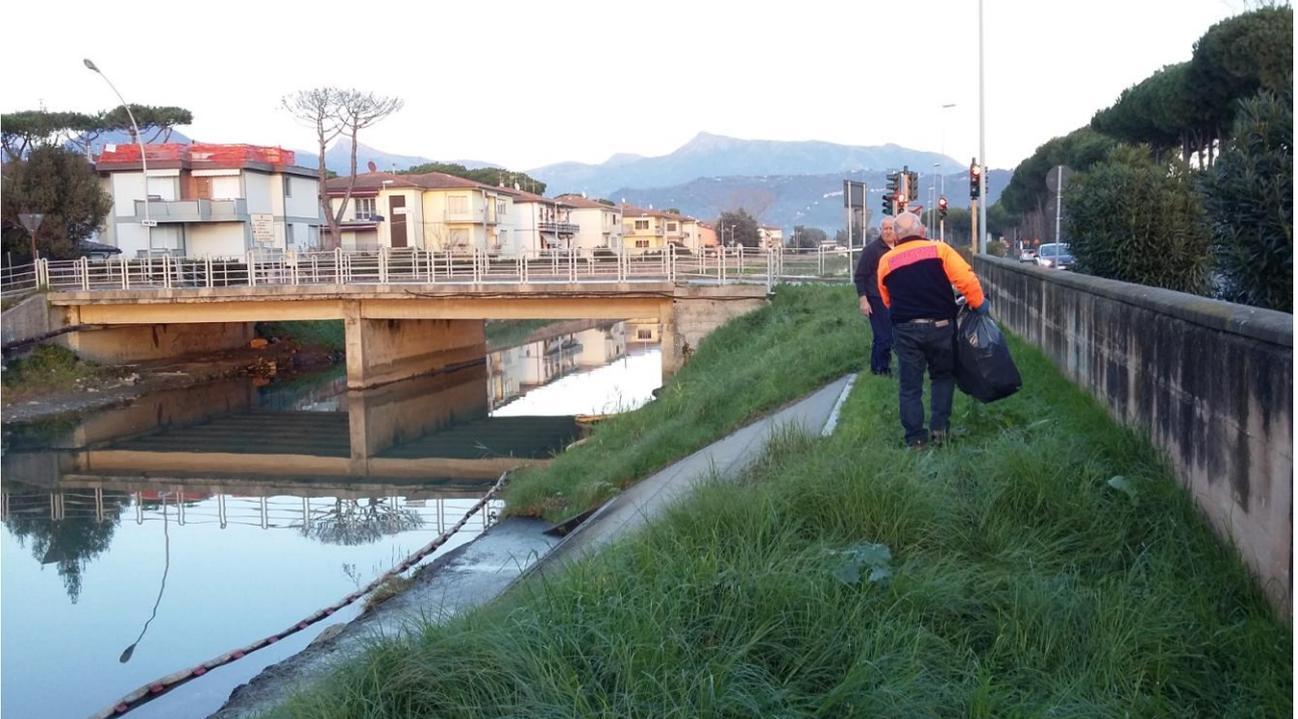
Foto 40 – zona a valle di via Fratti

Nelle foto seguenti l'attività dei volontari nel tratto terminale del corso d'acqua dove è stata necessaria un'attenta pulizia visto la consistente quantità di materiale incompatibile presente, in particolare oggetti di plastica di piccole dimensioni (bottiglie, buste, scatolame...)

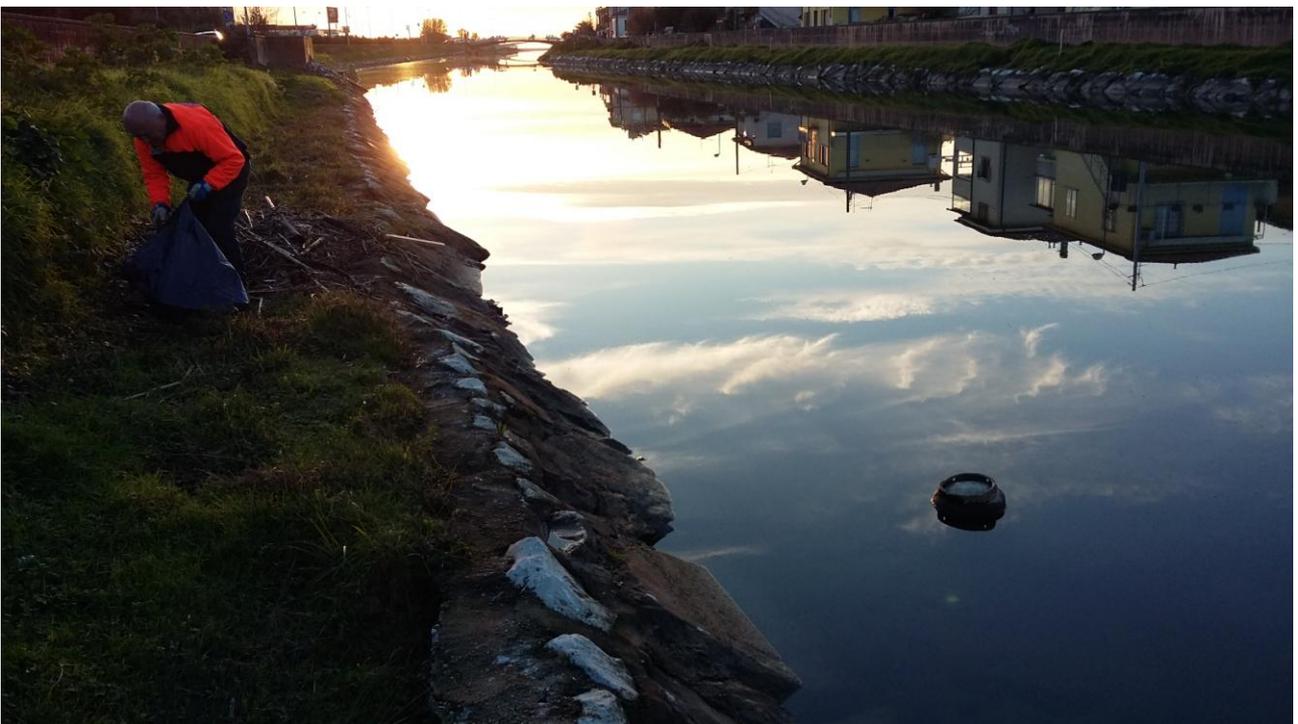
Nella foto 41 è inoltre visibile una bombola gas presente sul fondo del corso d'acqua localizzata poco a monte della piazzola per la sosta (e scalette di accesso all'argine) presente su viale Einaudi

Foto 41 – presenza di bombola gas
