MISERICORDIA CAPEZZANO PIANORE

ATTIVITA' DI PULIZIA FIUMI MESE DI FEBBRAIO 2017

21/02/2017

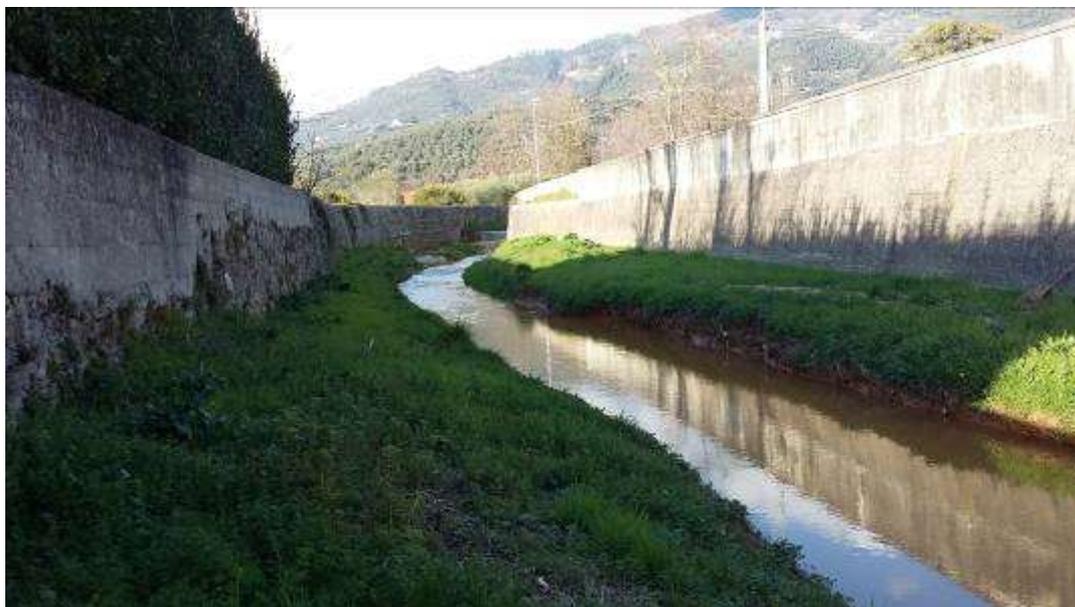
Foto 1 – tratto a monte del ponte su via del Padule

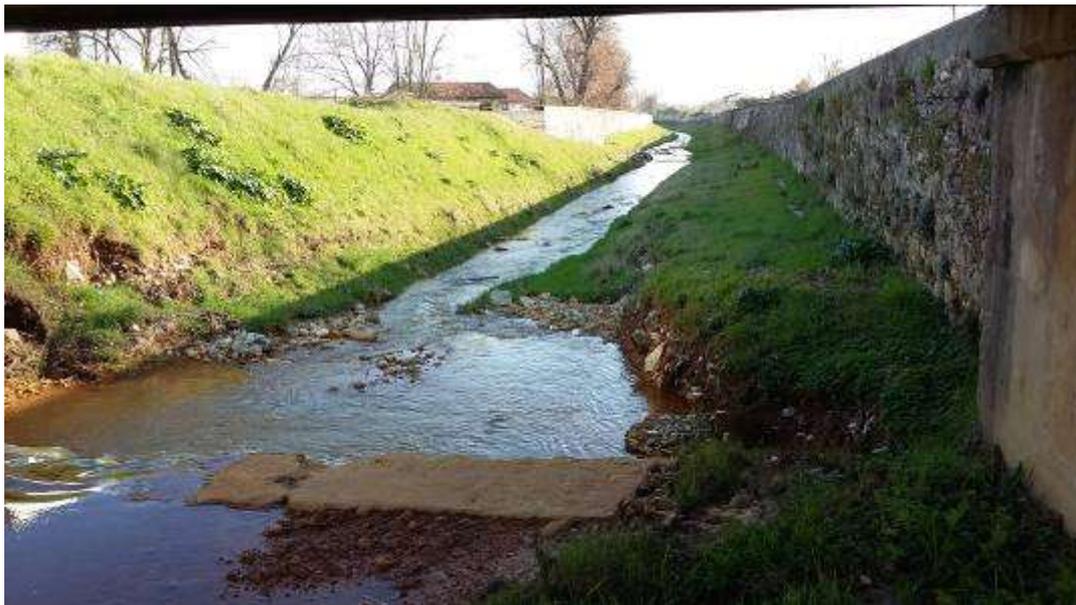
Foto 2 – ponte su via del Padule

Nel tratto nei pressi del ponte di via del Padule sono stati rinvenuti vestiti nell'alveo del torrente, prontamente rimossi dai volontari, oltre al materiale plastico come spesso succede.

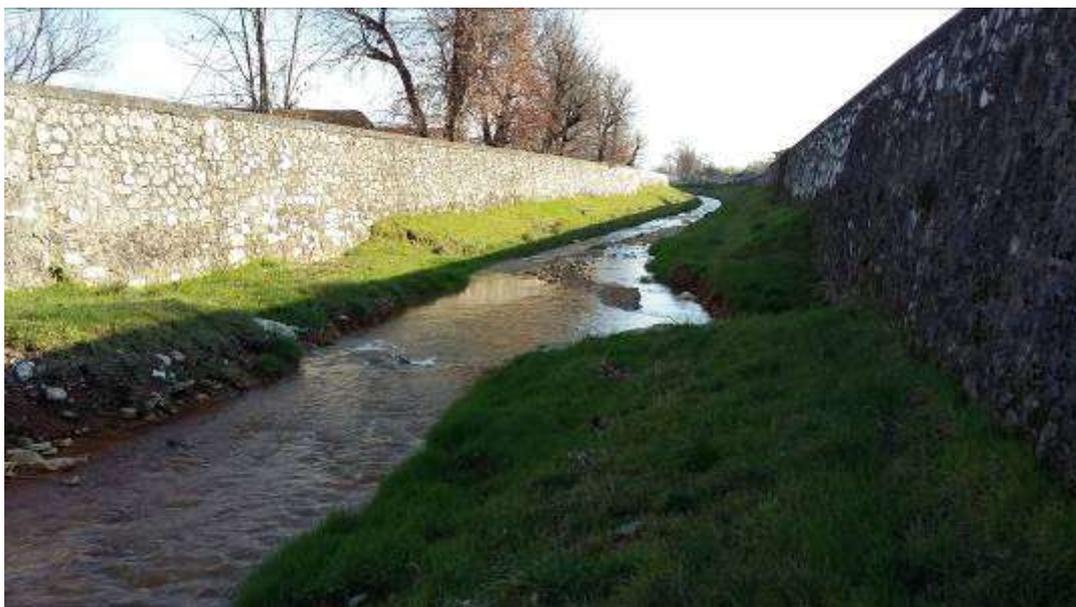
Foto 3 – a valle del ponte su via del Padule

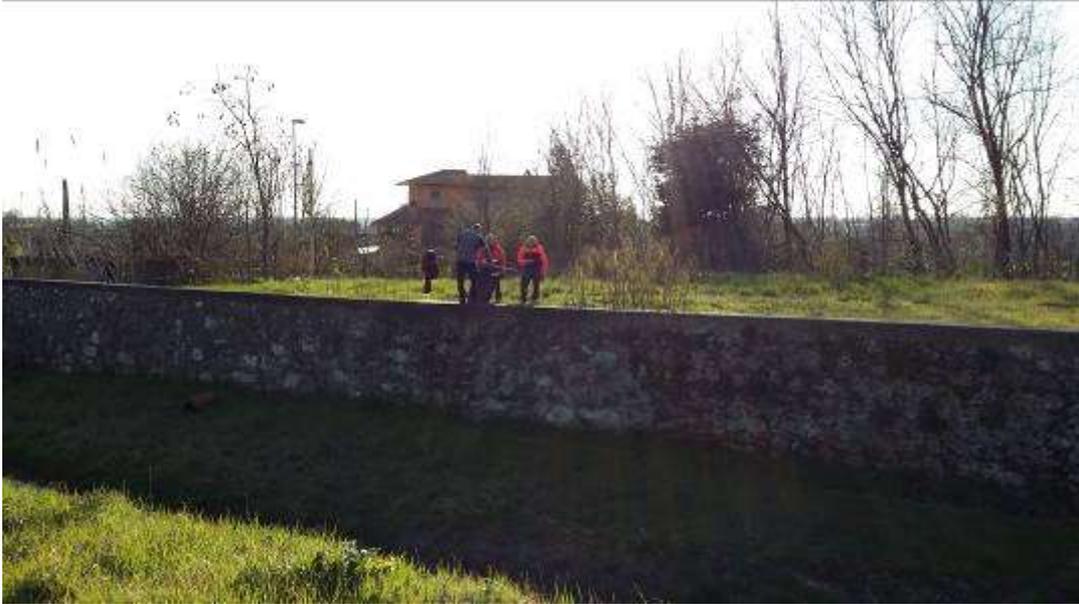
Foto 4 – a valle del ponte su via del Padule

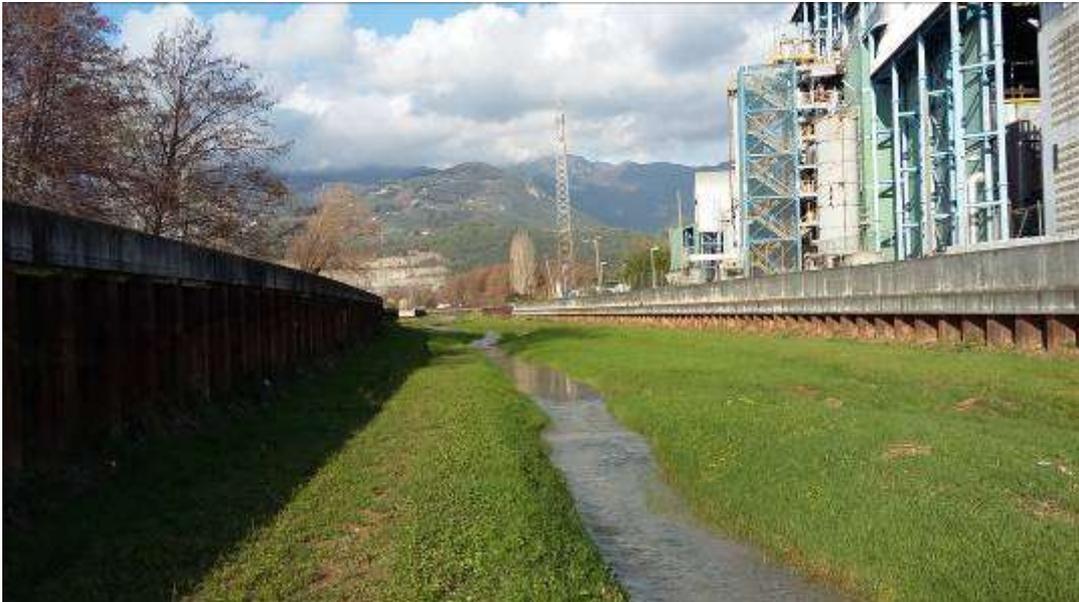
Foto 5 – in corrispondenza dell'ex inceneritore Falascaia

In corrispondenza dell'ex inceneritore di Falascaia, via delle Colmate, come di consueto è stato rimosso un buon quantitativo di materiale incompatibile; in tal senso il livello molto basso dell'acqua presente ha consentito di rimuovere anche materiale giacente sul fondale e non individuato in precedenza.

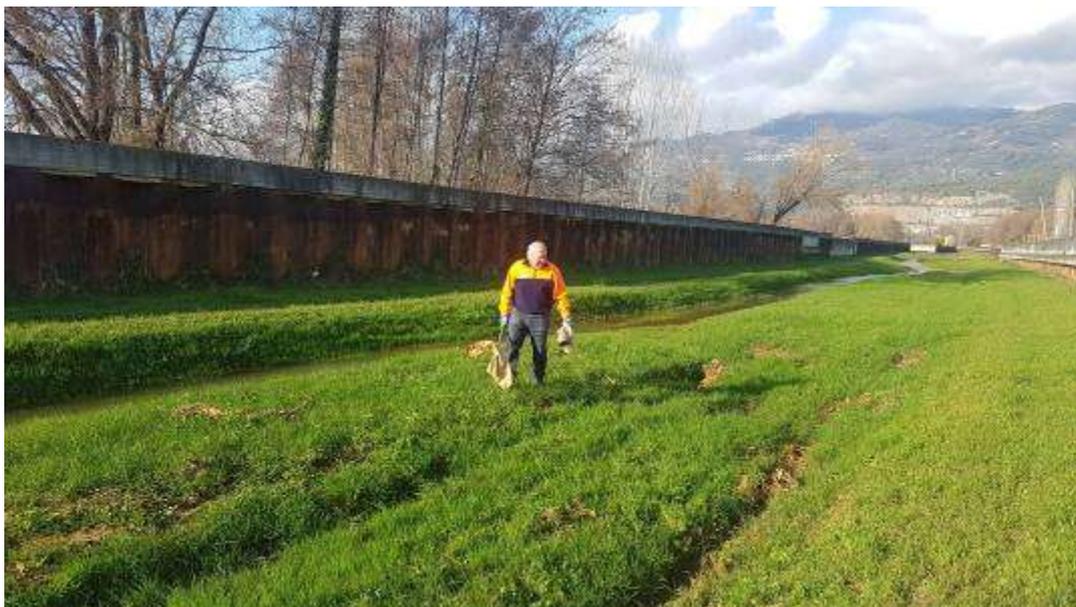
Foto 6 – in corrispondenza dell'ex inceneritore Falascaia

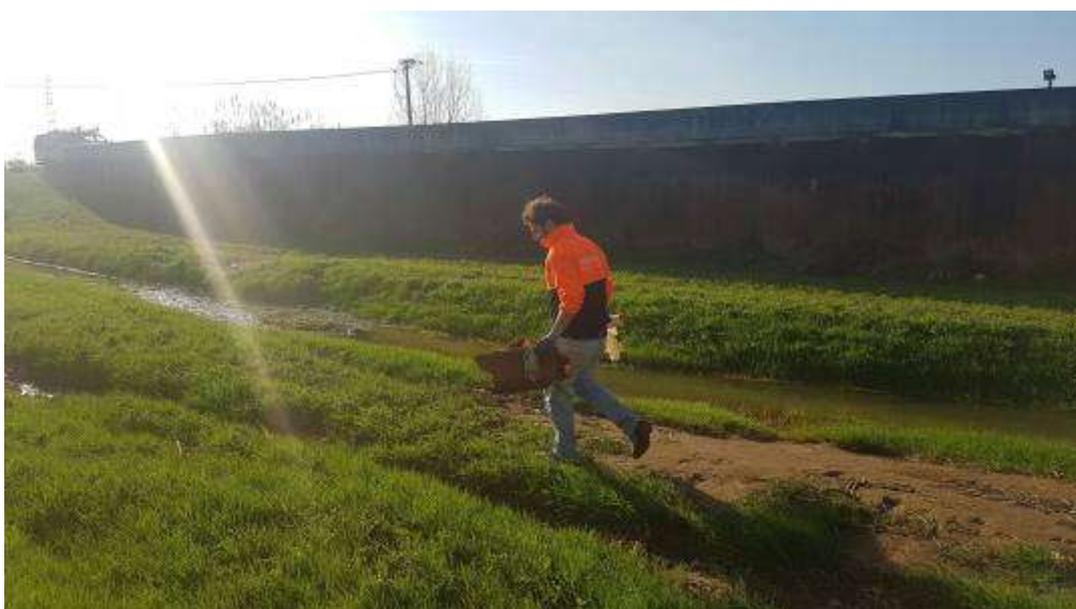
Foto 7 – in corrispondenza dell'ex inceneritore Falascaia

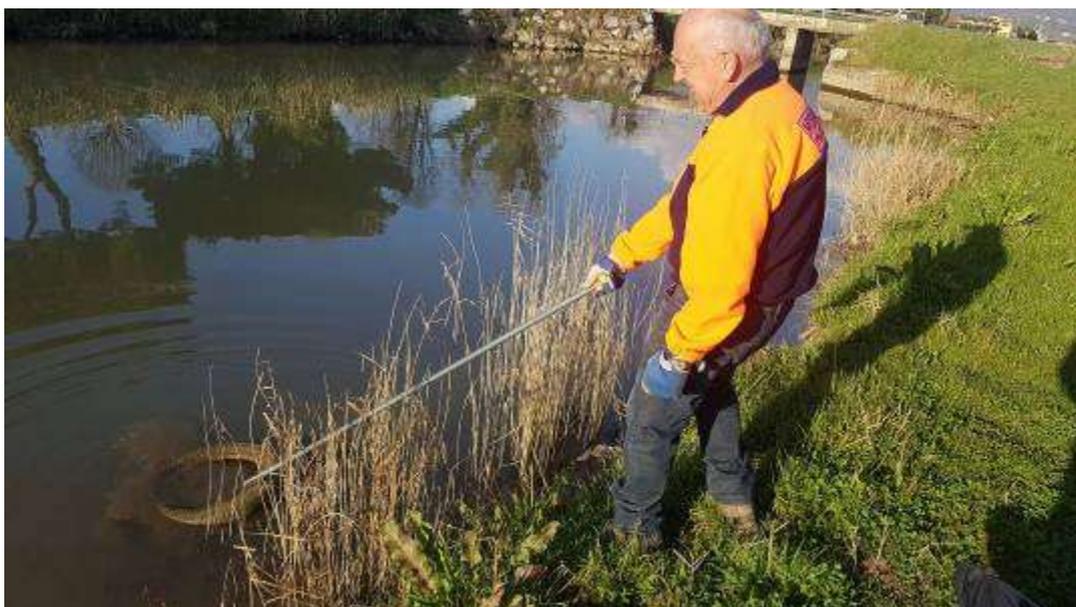
A valle dell'Aurelia sono stati rimossi anche oggetti particolarmente ingombranti, quali pneumatico, reti ecc.....

Foto 14 – Tratto a valle dell'Aurelia

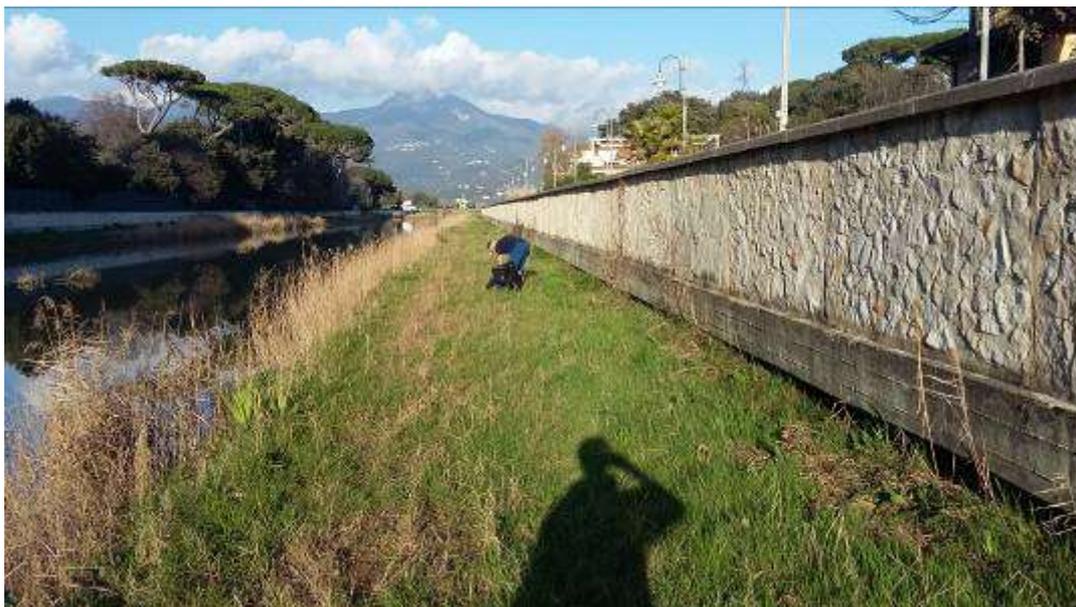
Il tratto terminale del torrente Baccatoio si è dimostrato come di consueto il tratto maggiormente infestato da materiale incompatibile...

Foto 15 – Tratto terminale del torrente Baccatoio

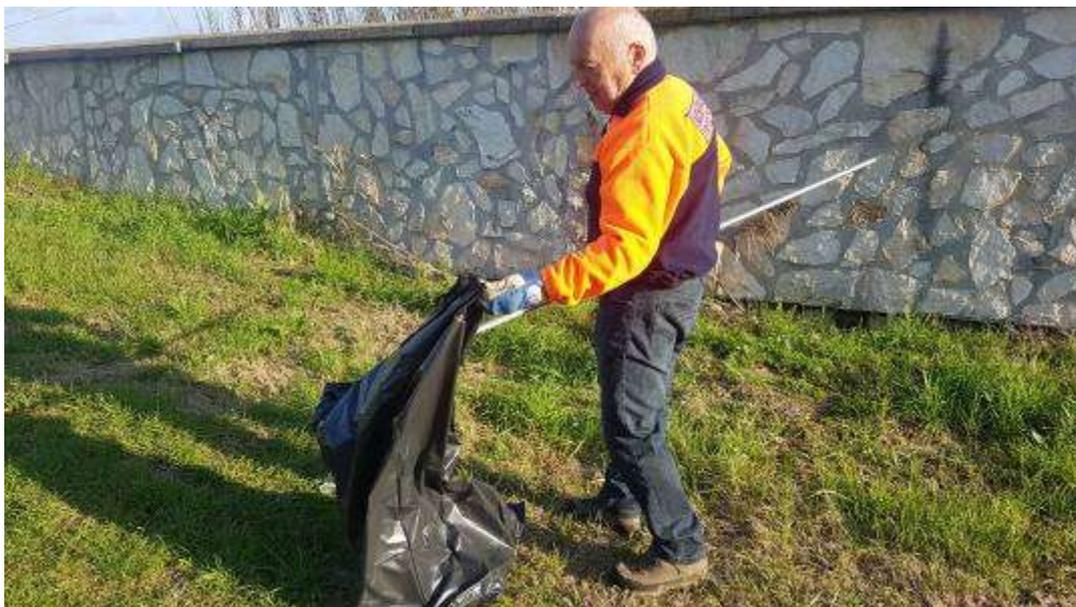
Foto 16 – Tratto terminale del torrente Baccatoio

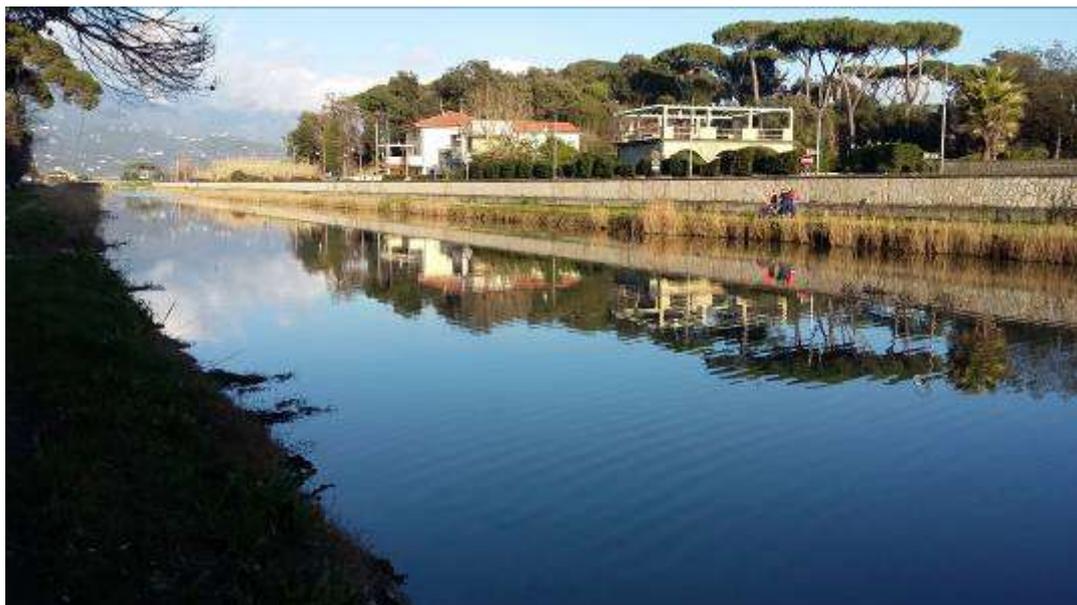
Foto 17 – Tratto terminale del torrente Baccatoio

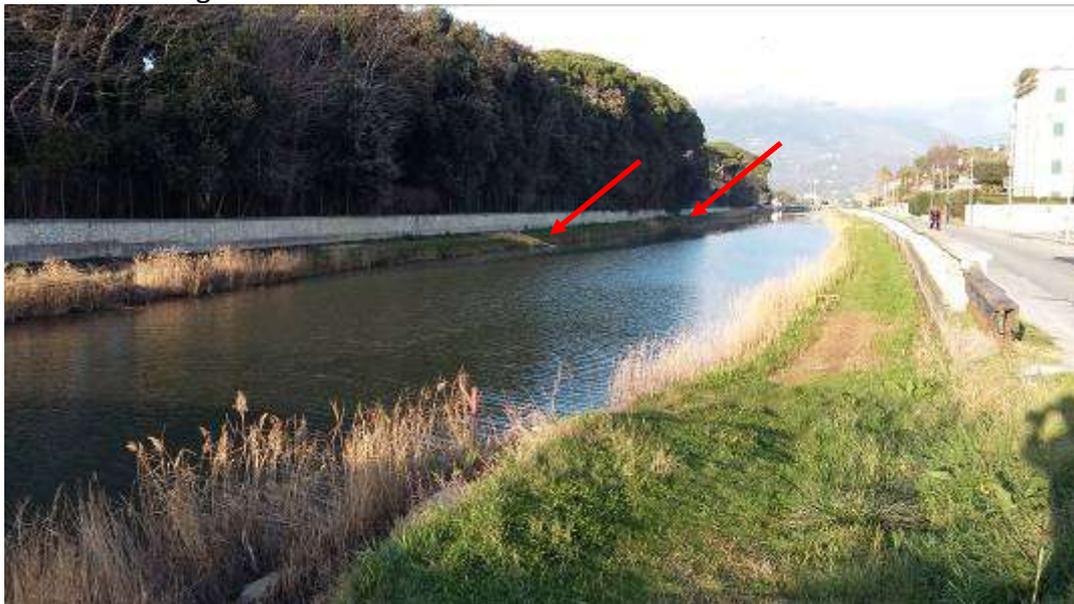
Nella parte terminale del torrente, sul lato Pietrasanta si segnalano lavori in corso per la realizzazione di un manufatto in cemento armato e n. 3 scarichi ancora in corso di realizzazione, il tutto illustrato nelle seguenti foto.

Foto 19 – Indicazione punto realizzazione manufatto c.a. e scarichi

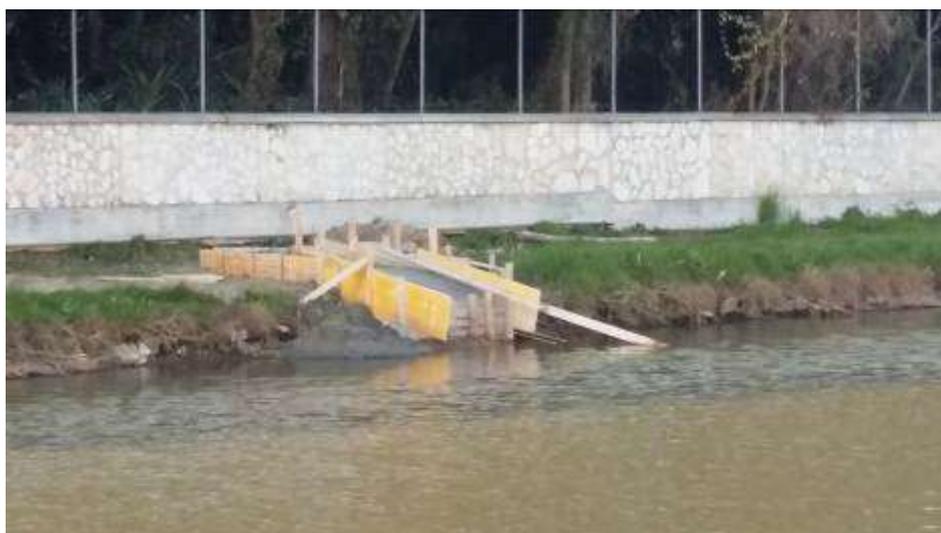
Foto 20 – Manufatto in cemento armato lato Pietrasanta

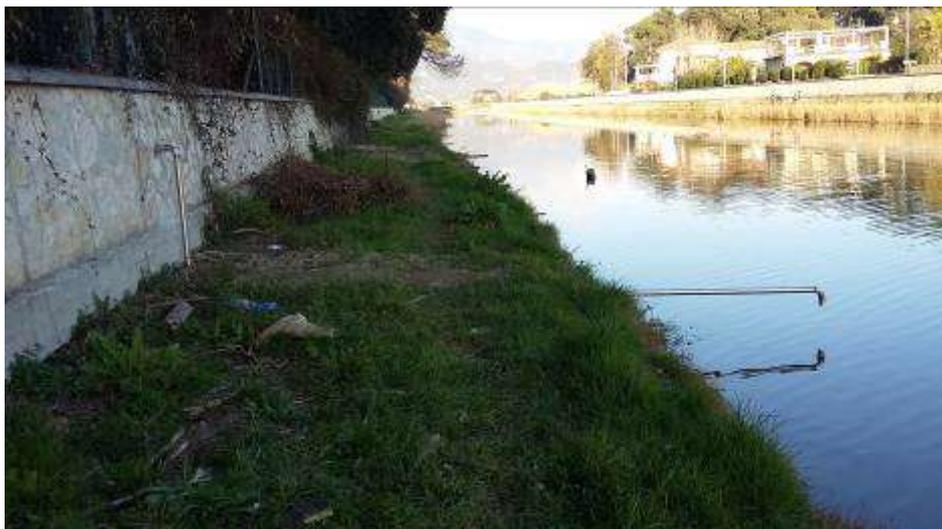
Foto 21 – Scarichi

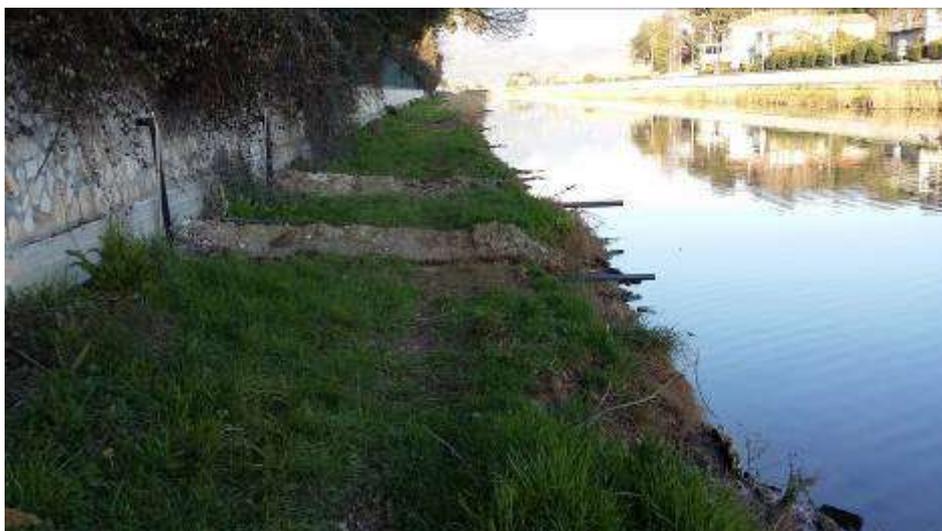
Foto 22 – Scarichi

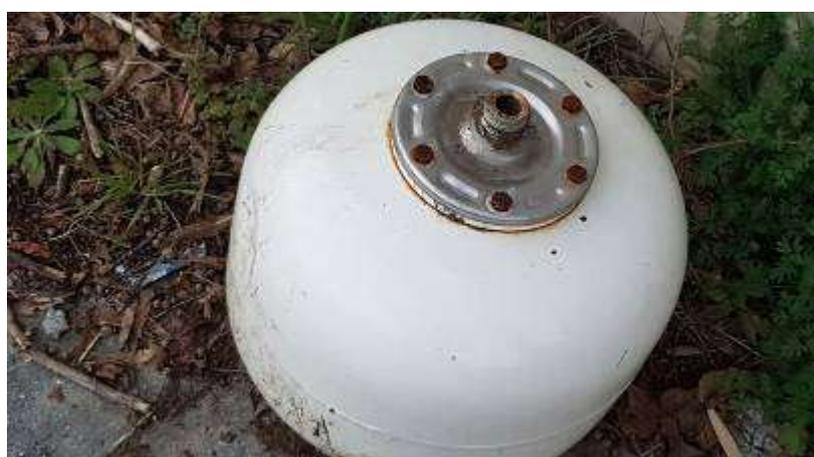
In corrispondenza del ponte dei Cavallini sono stati rinvenute n.3 grosse bombole in ferro per impianti termoidraulici.

Foto 27 – Bombole

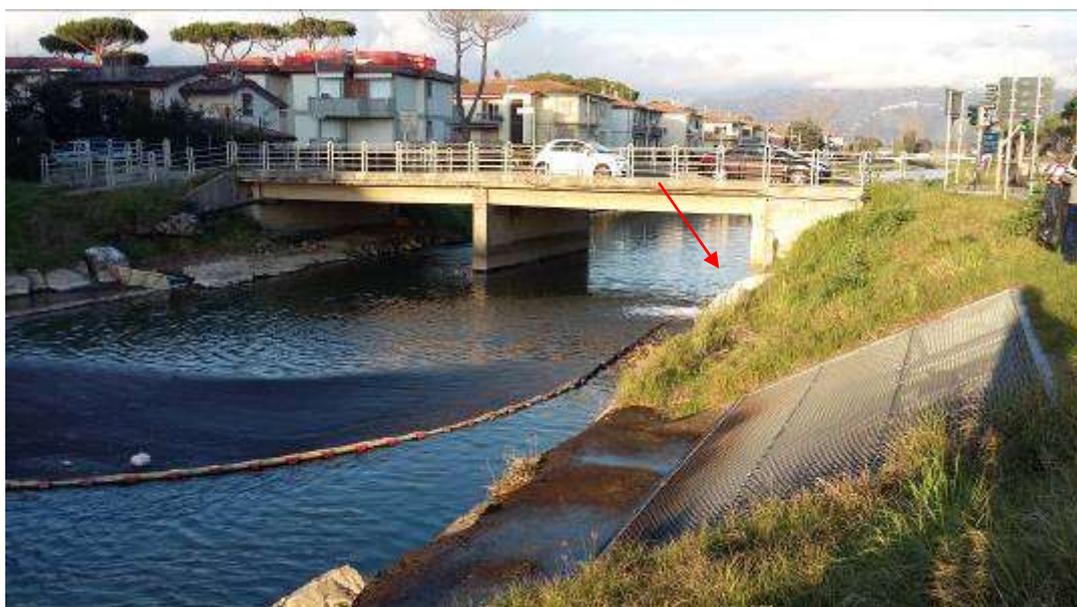
In particolare nel tratto immediatamente a mare del ponte si segnala un grosso tubo sul lato Viareggio della sponda del fiume che, che nel momento del sopralluogostava sversando un abbondante quantitativo di materiale liquido, come documentato nelle foto seguenti.

Foto 42 – Ponte via Martiri delle Foibe lato mare con indicazione sversamento

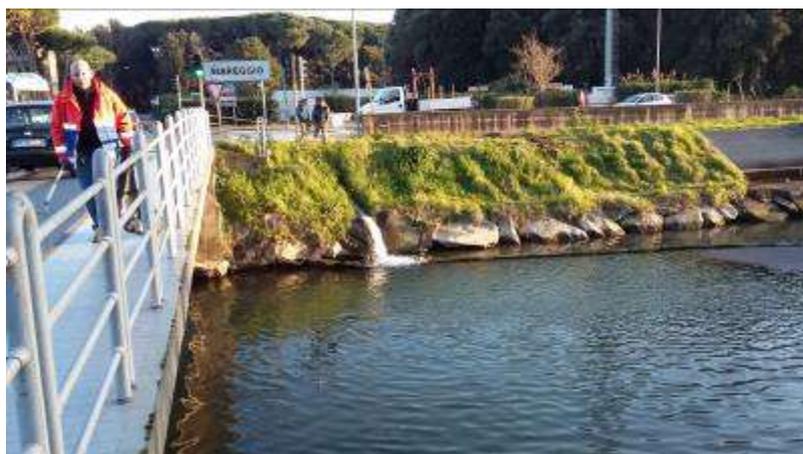
Foto 43 – Ponte via Martiri delle Foibe lato mare - indicazione sversamento

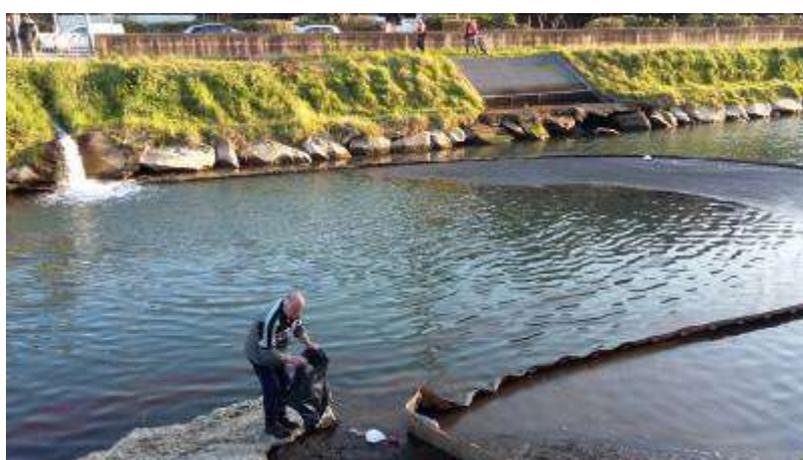
Foto 44 – Ponte via Martiri delle Foibe lato mare - indicazione sversamento

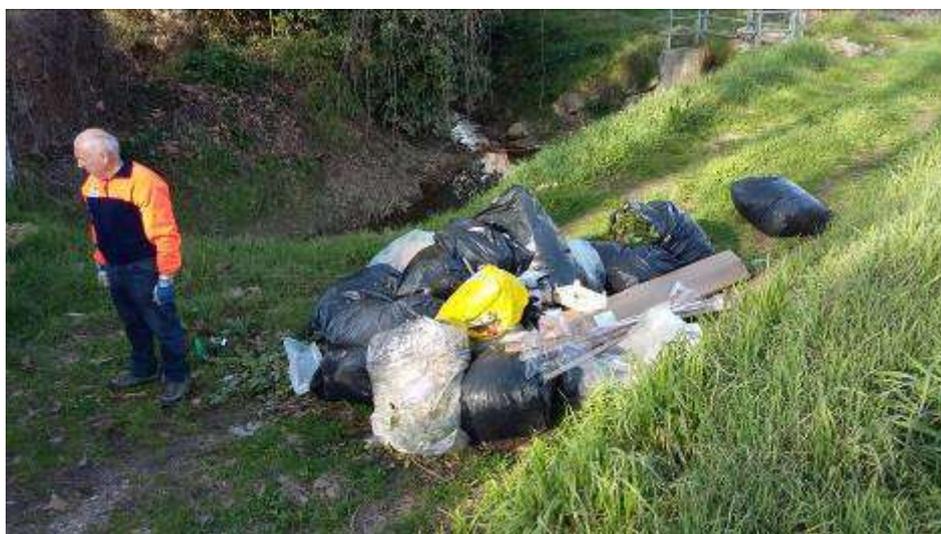
Nelle foto seguenti l'attività condotta dai volontari relativamente al canale Bagno, per il quale, nonostante si confermi il canale con minor impatto di materiale incompatibile, è da segnalare la presenza di una mini discarica in corrispondenza della ferrovia lato Pietrasanta del canale.

Foto 49 – mini-discarica lato Pietrasanta in corrispondenza della ferrovia

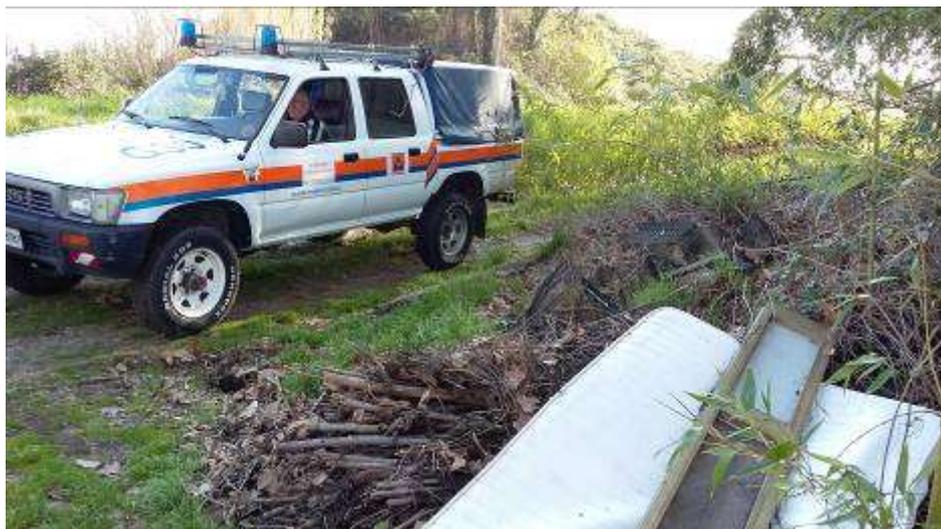
Foto 50 – mini-discarica lato Pietrasanta in corrispondenza della ferrovia

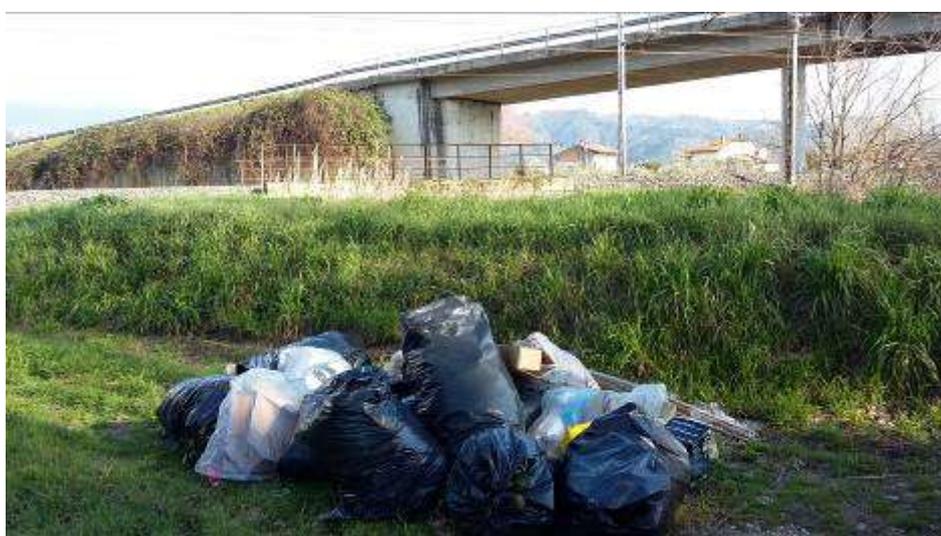
Foto 51 – mini-discarica lato Pietrasanta in corrispondenza della ferrovia

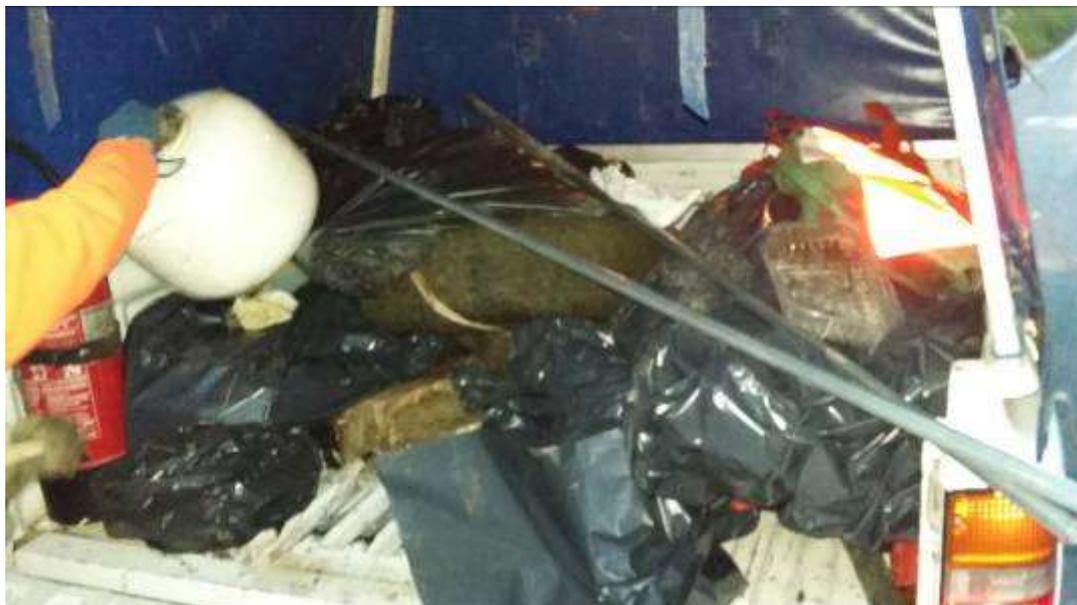
In conclusione si riporta come in questo mese di marzo l'impegno dei volontari ha consentito di bonificare i corsi d'acqua ed i relativi argini di un notevole quantitativo di materiale non compatibile, probabilmente più di altre circostanze, come dimostrano le seguenti foto dove è illustrata parte del materiale bonificato.

Foto 57 – parte del materiale bonificato

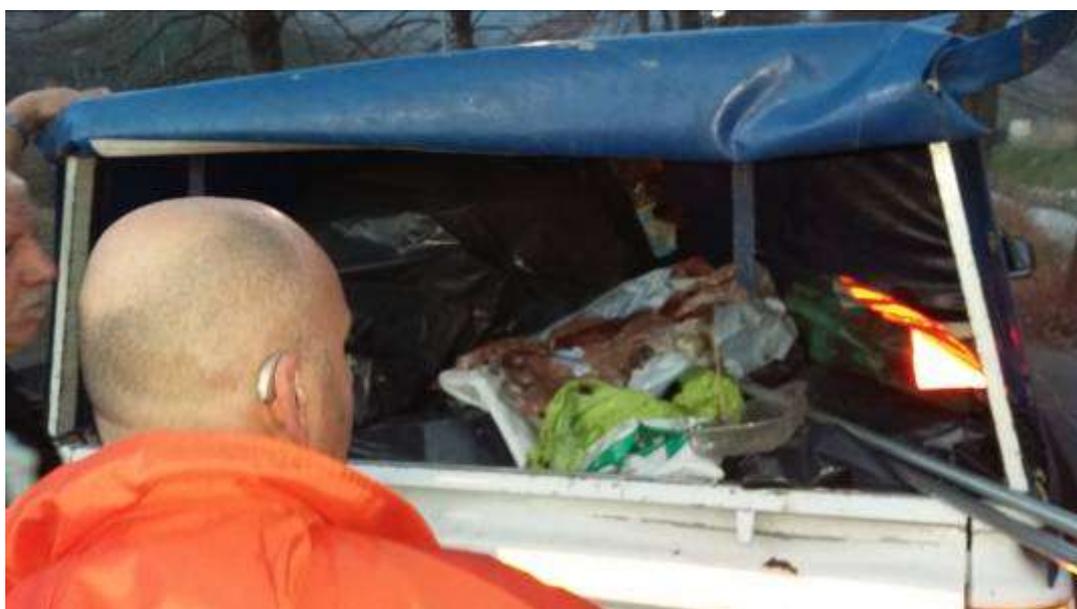
Foto 58 – parte del materiale bonificato

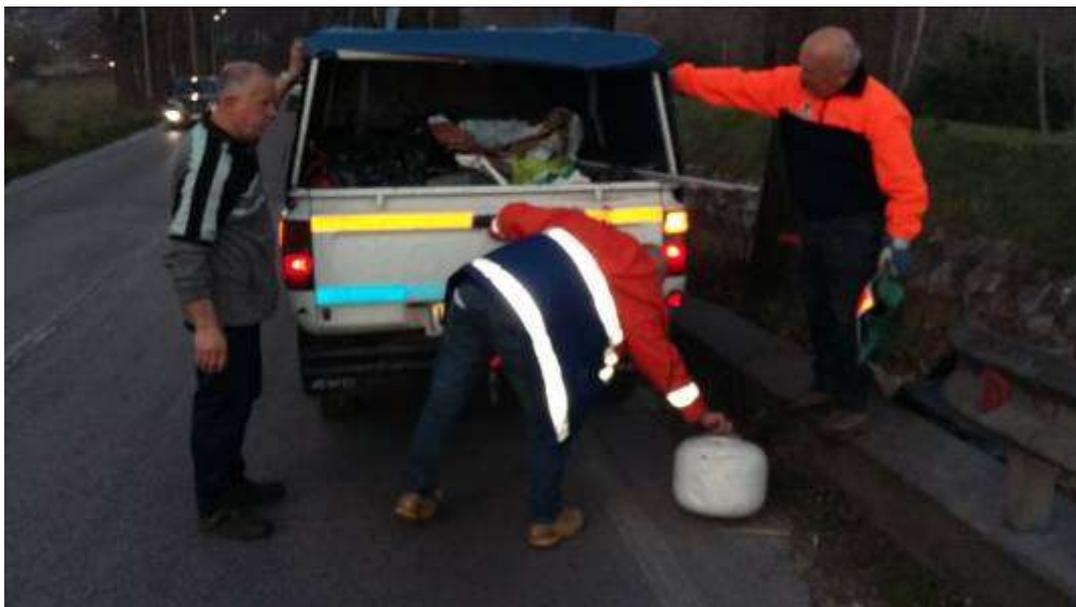
Foto 59 – parte del materiale bonificato
