## ATTIVITA' DI PULIZIA FIUMI MESE DI LUGLIO 2016

## **FIUME DI CAMAIORE**

## **TORRENTE BACCATOIO**

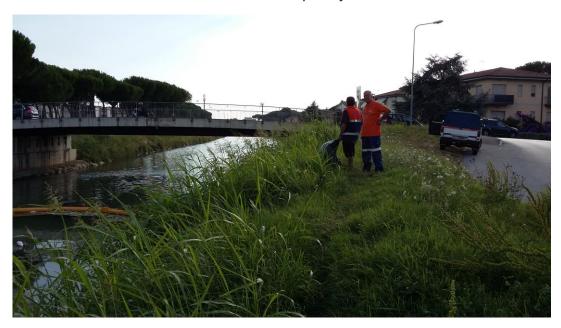
Foto 10 zona ponte Aurelia

La folta vegetazione ha reso difficile l'attività anche nella zona delle "Cateratte" e in tutta l'area del Magazzeno fino all'Aurelia

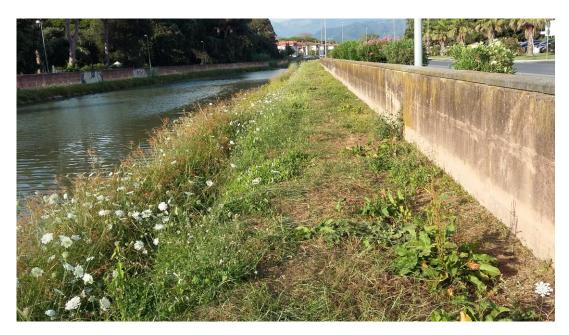
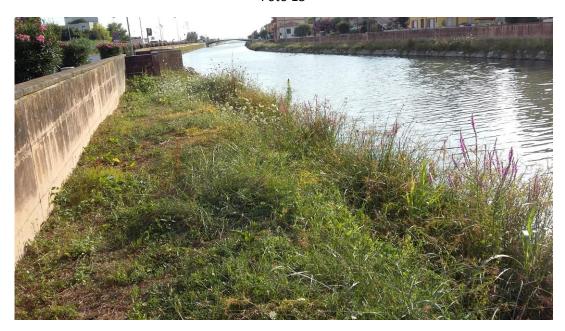
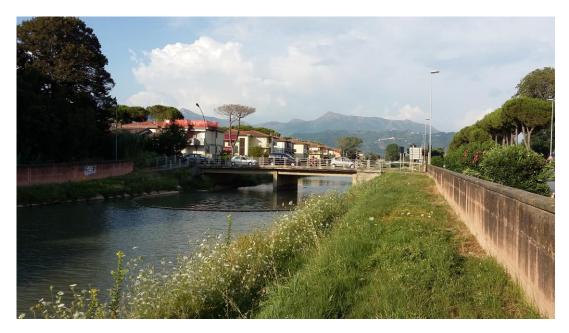
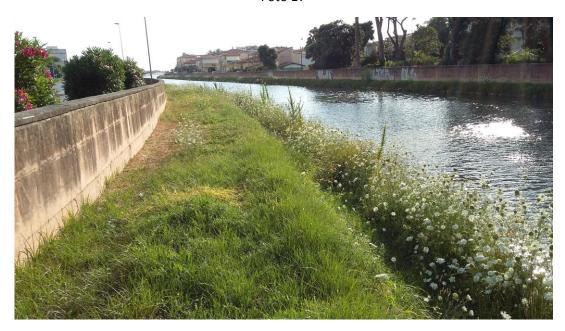
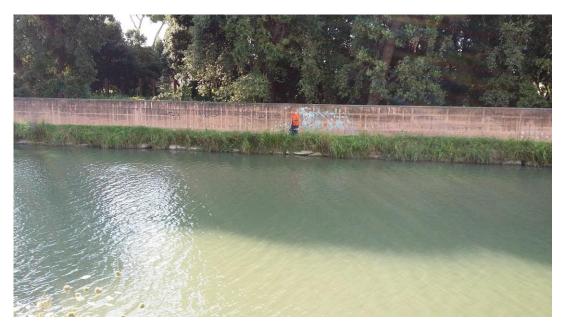
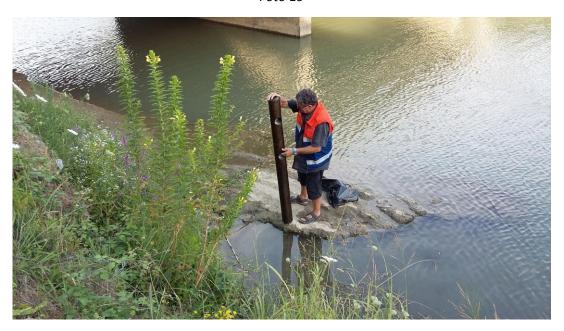
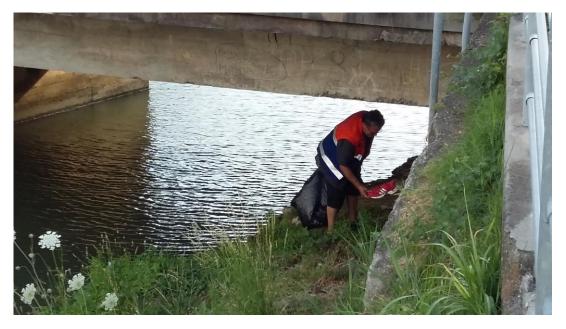
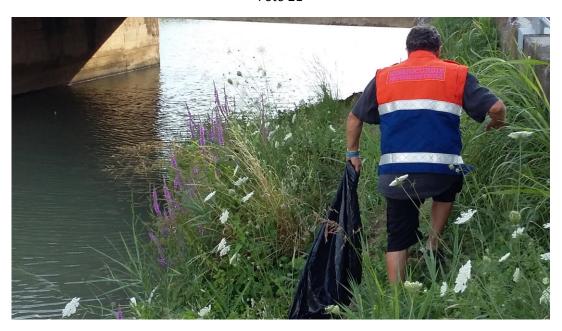
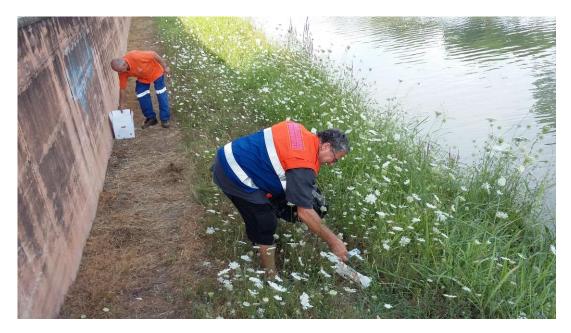
Nelle foto seguenti la situazione nel tratto più prossimo alla foce a mare dove la minor vegetazione ha permesso un'attività più importante di pulizia.

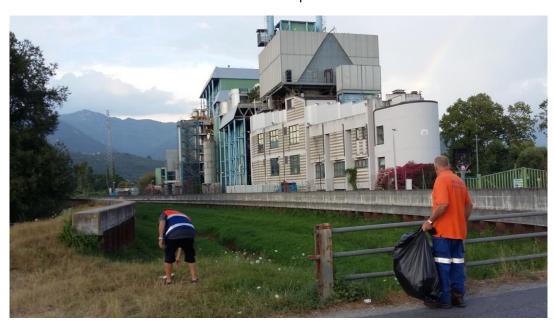
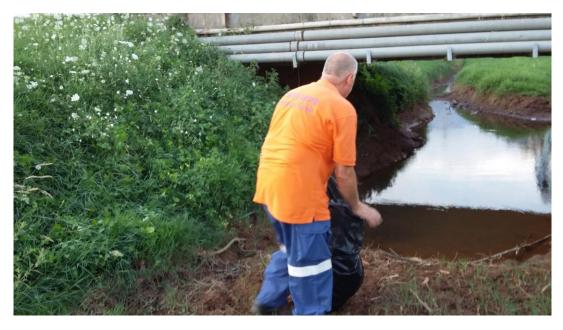
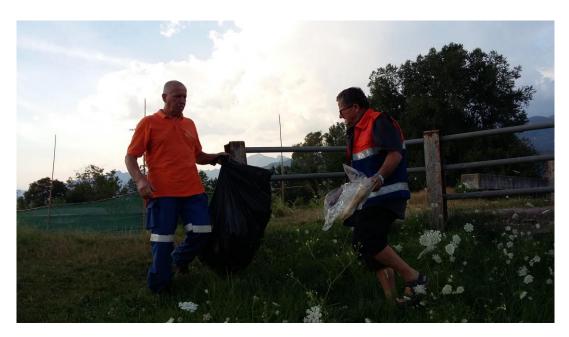
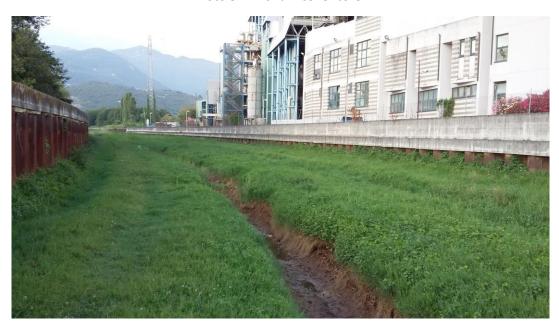
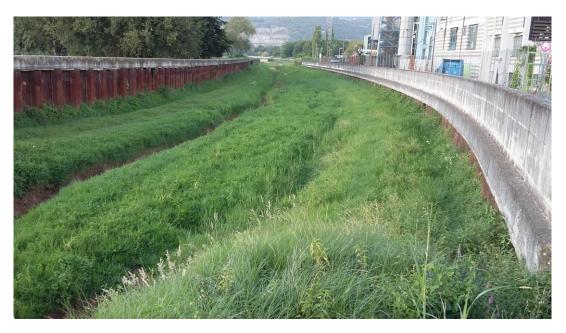
Nelle foto da 32-36 l'intervento dei volontari in corrispondenza dell'inceneritore – via delle Colmate
