MISERICORDIA CAPEZZANO PIANORE

ATTIVITA' DI PULIZIA FIUMI MESE DI FEBBRAIO 2017

21/02/2017

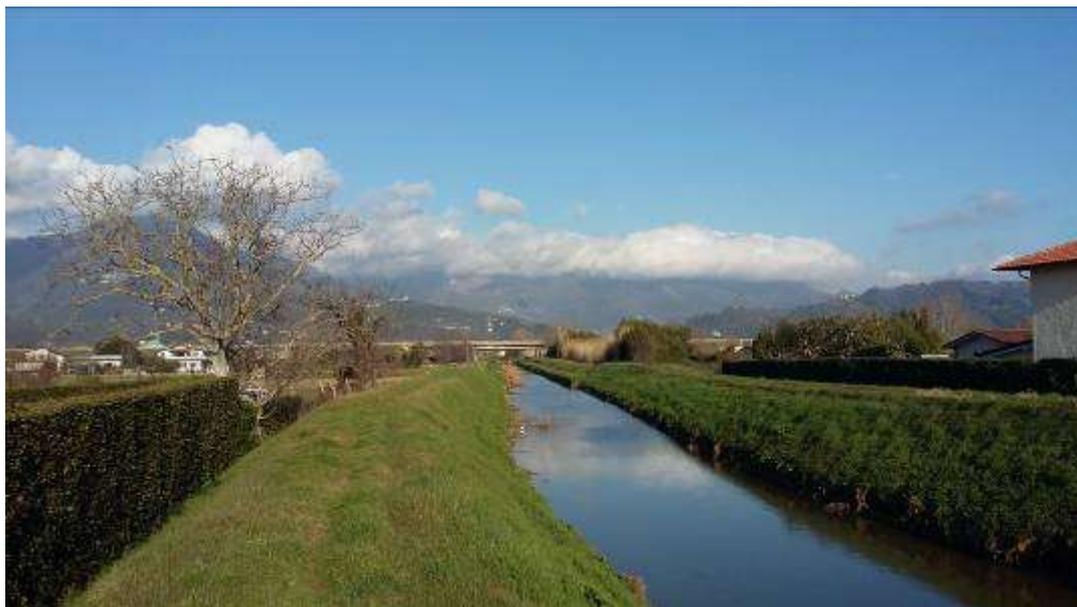
Foto 11 – tratto a valle dell'autostrada

La zona tra il ponte dell'autostrada e la via Aurelia, non ha manifestato situazioni particolarmente gravose. Nella foto seguente il ponte su via del Padule e, di seguito il tratto a monte dell'Aurelia.

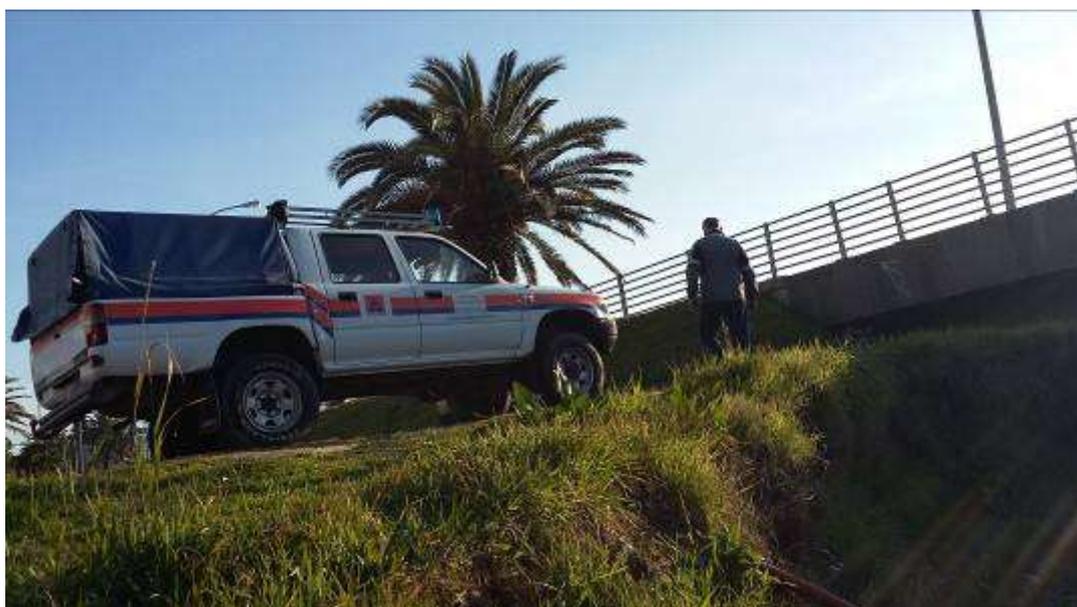
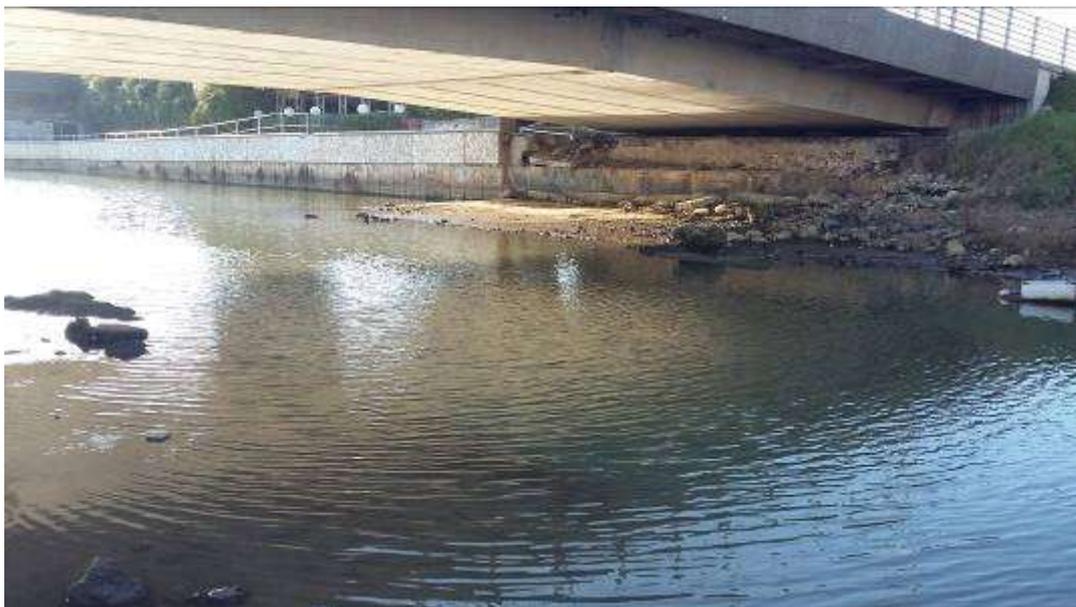
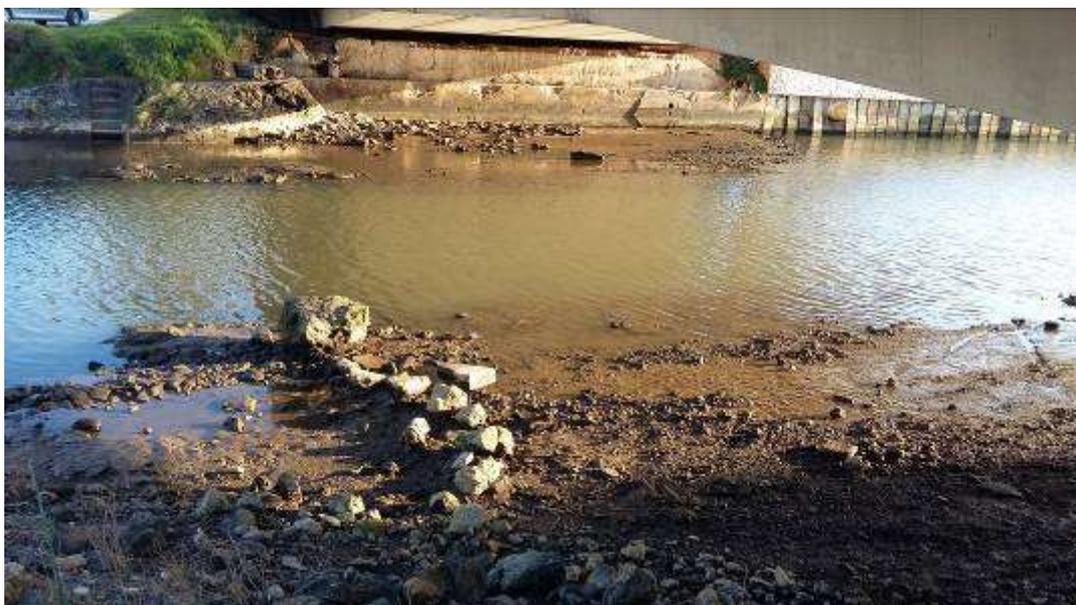
Foto 18 – Foce del torrente Baccatoio

Il tratto terminale del torrente Baccatoio si è dimostrato come di consueto il tratto maggiormente infestato da materiale incompatibile...

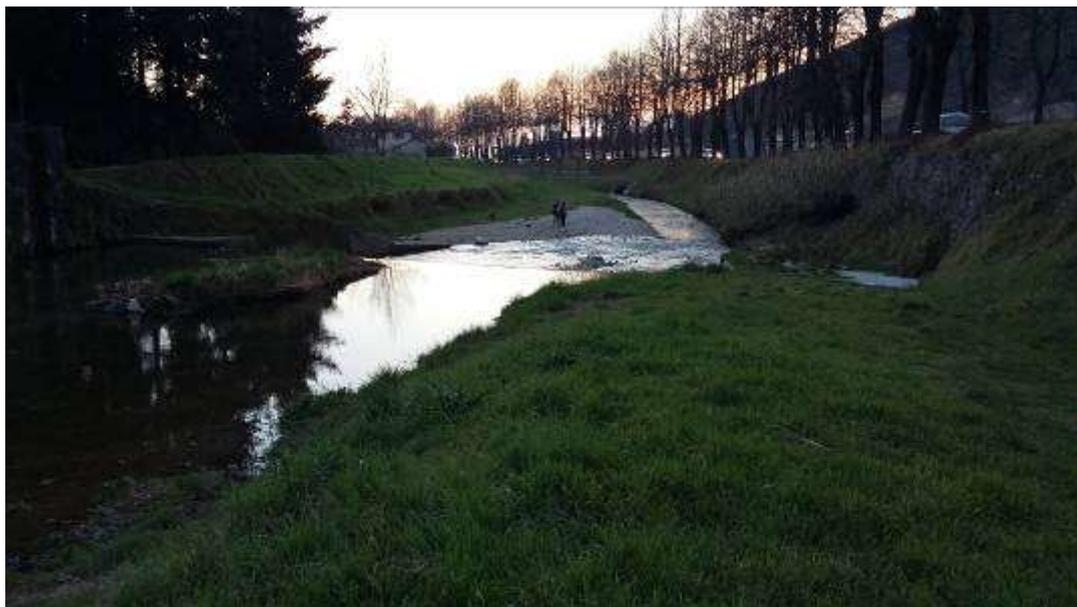
Foto 25 – Ponte dei Cavallini

In corrispondenza del ponte dei Cavallini sono stati rinvenute n.3 grosse bombole in ferro per impianti termoidraulici.

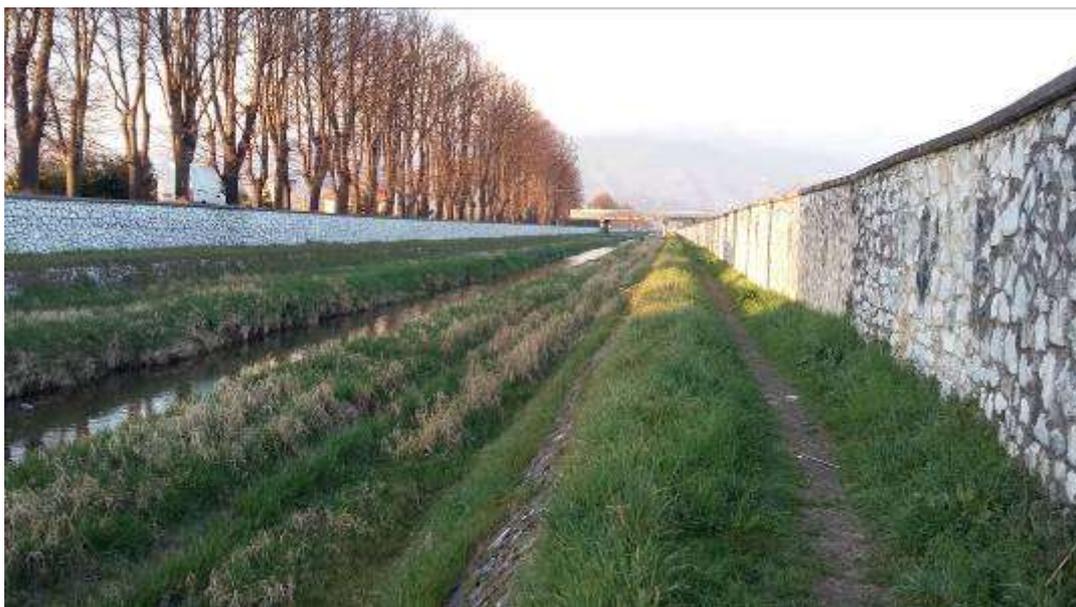
Foto 33 – Loc. Cateratte

Procedendo verso mare, non sono state riscontrate situazioni particolarmente gravose, nelle foto seguenti il tratto nei pressi delle Cateratte

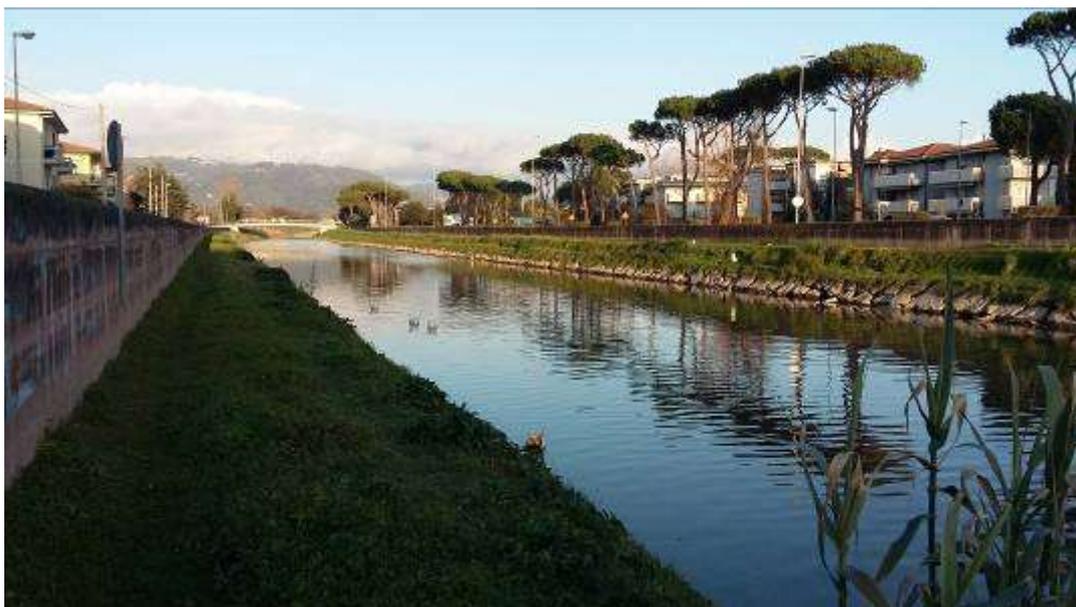
Foto 39 – a valle dell'Aurelia

Anche nel caso della fossa dell'Abate, il tratto terminale è quello maggiormente inquinato
