# MISERICORDIA

## CAPEZZANO PIANORE

### ATTIVITA' DI PULIZIA FIUMI MESE DI DICEMBRE 2016

21/12/2016

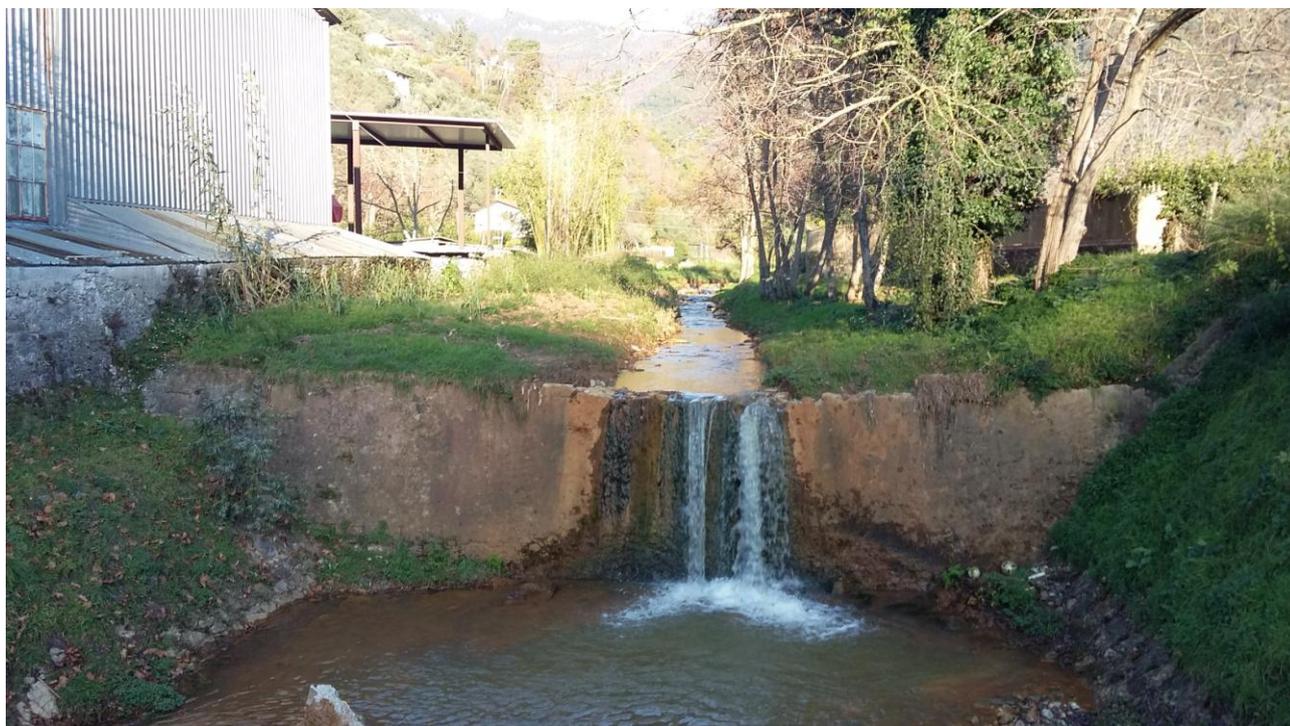
Foto 1 – ponte su via Regnalla

Nelle foto seguenti è visibile il materiale incompatibile segnalato e rilevato in corrispondenza del ponte di via Regnalla, debitamente bonificato dai nostri volontari.

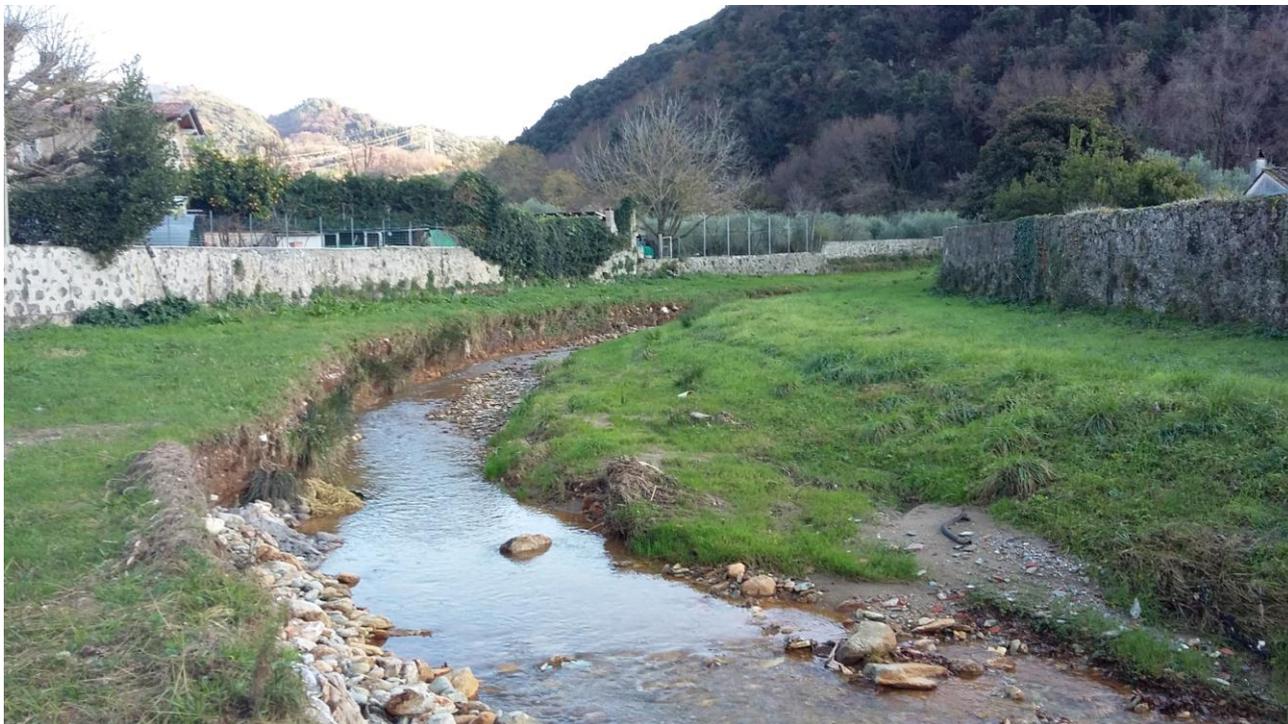
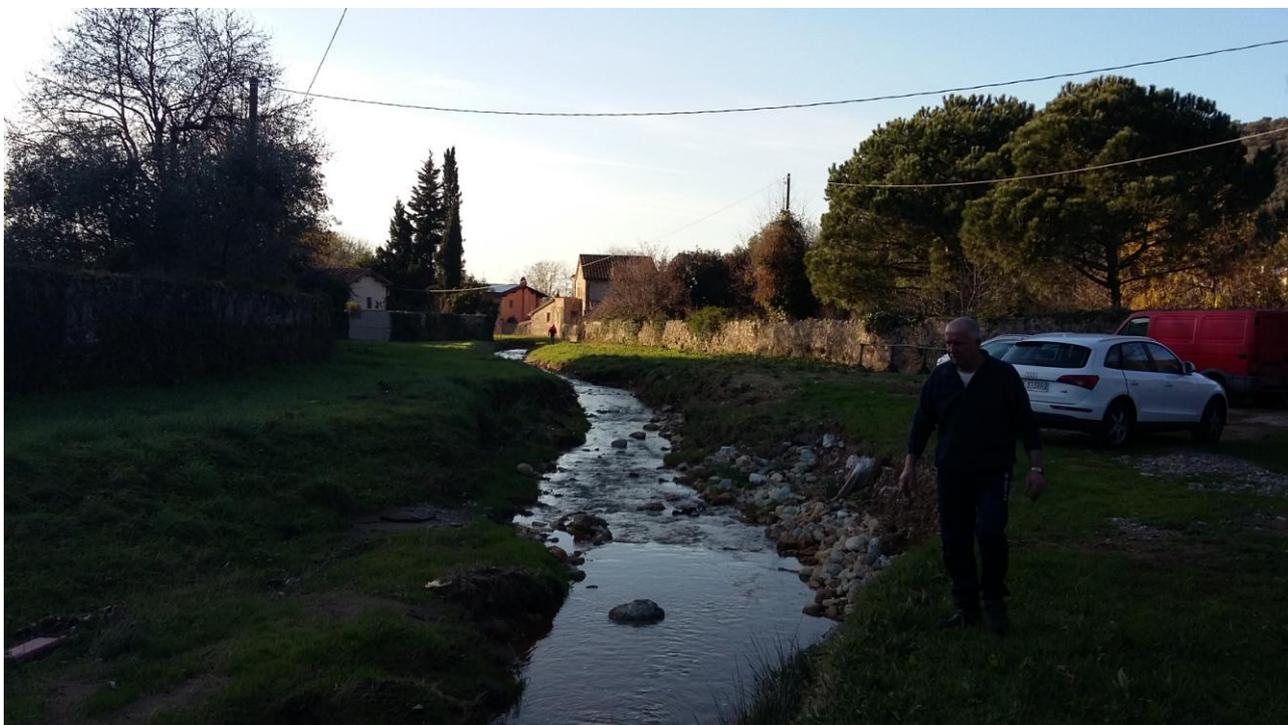
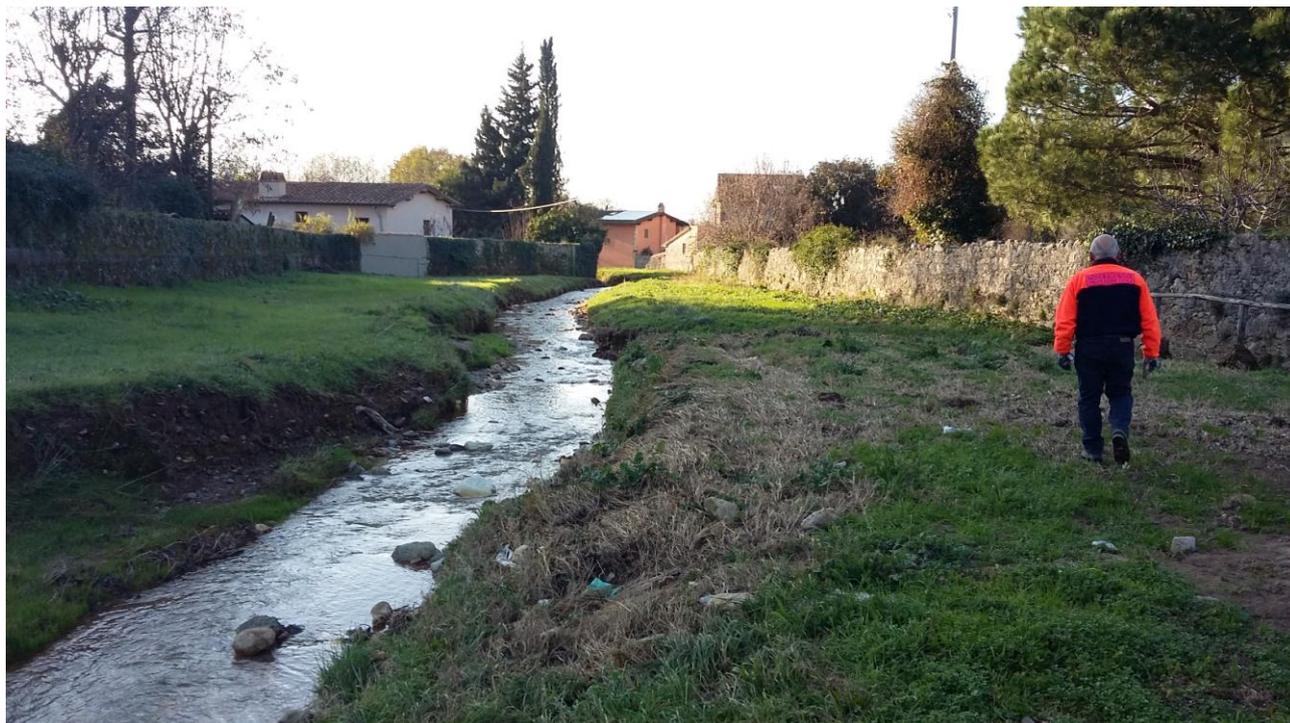
Nelle foto seguenti, il monitoraggio dei volontari in corrispondenza del ristorante “da Beppino” a Valdicastello, effettuato per verificare che non vi fossero materiali dispersi originariamente facenti parte dello scarico rinvenuto in via Regnalla.

*Foto 6 – tratto in corrispondenza del ristorante “da Beppino”*

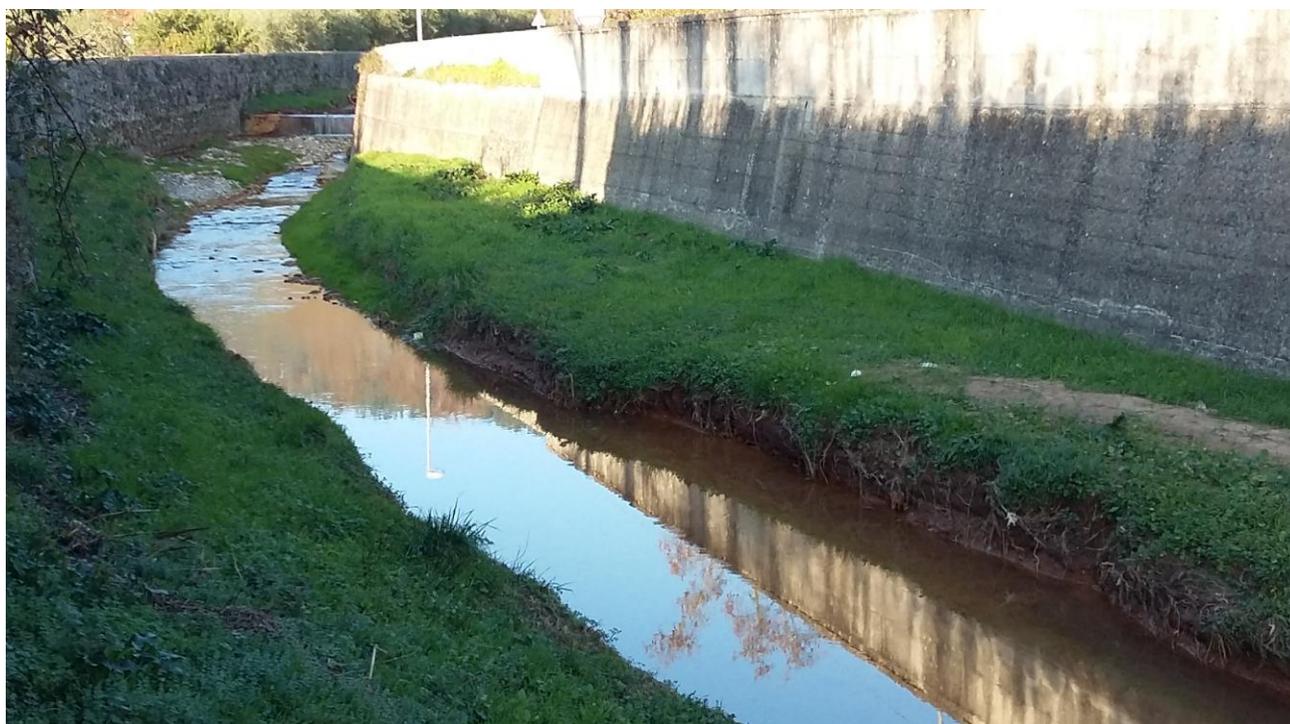
*Foto 9 – inizio tratto di competenza, in corrispondenza del ponte su via del Padule*

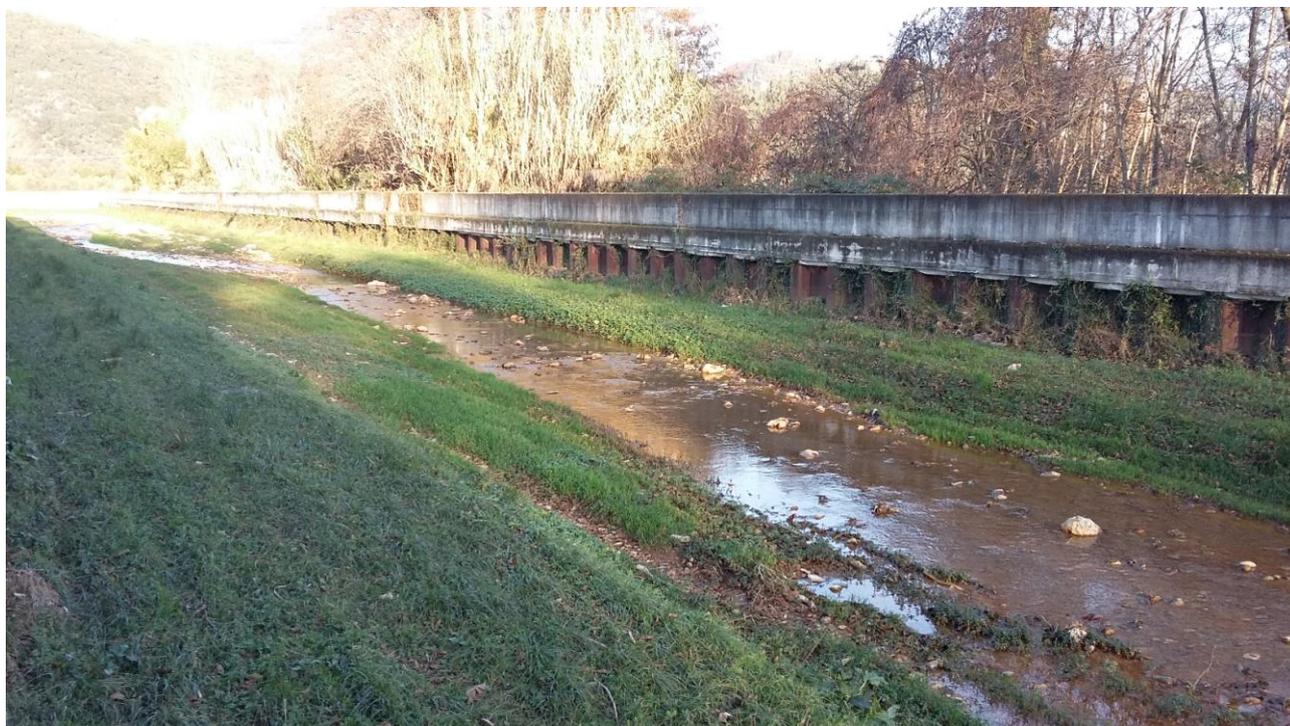
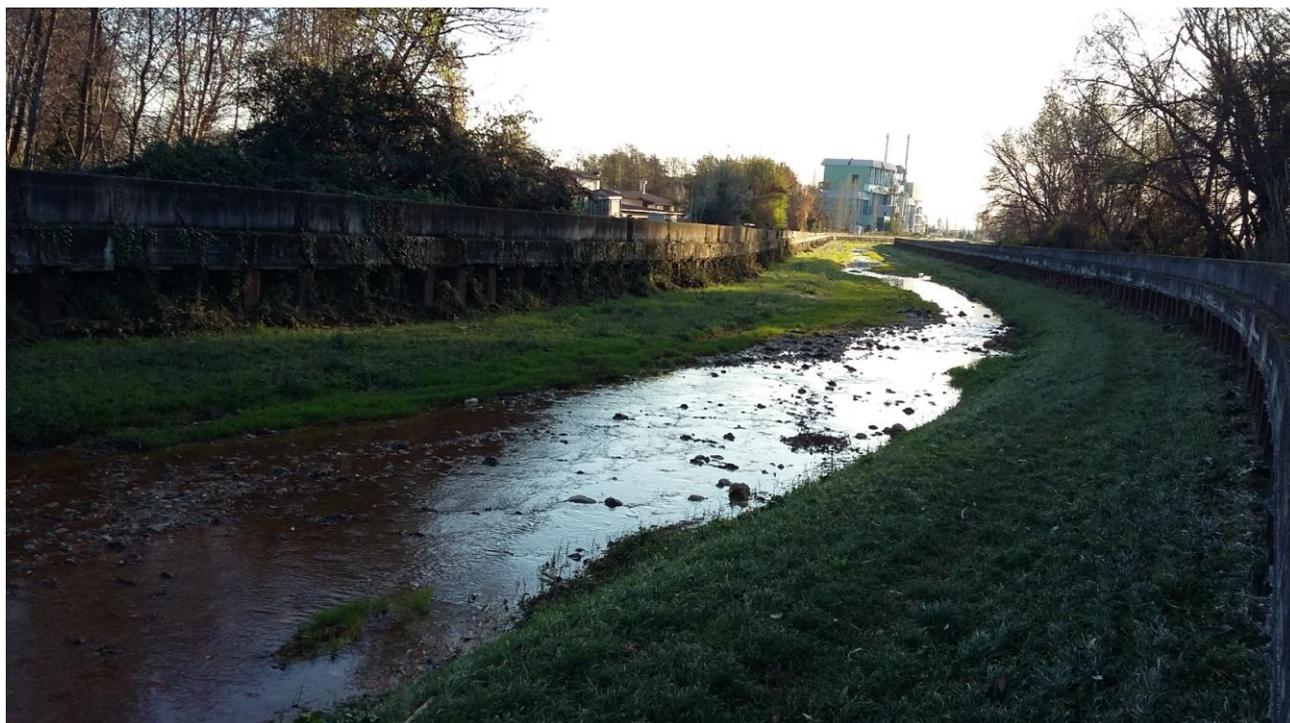
Proseguendo più a valle, nelle foto seguenti è rappresentato il tratto a monte dell'ex inceneritore di Falascaia, in corrispondenza della cassa di espansione realizzata sul lato destro del corso d'acqua.

*Foto 13 – a monte dell'ex inceneritore Falascaia*

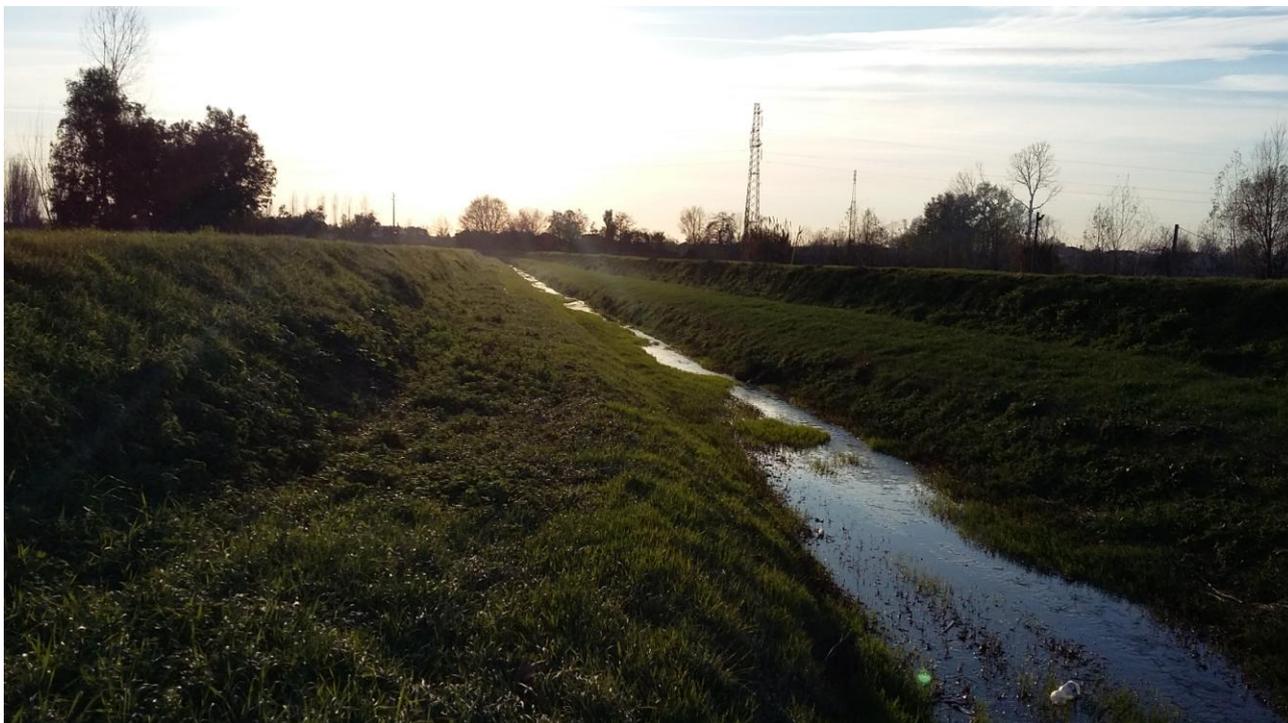
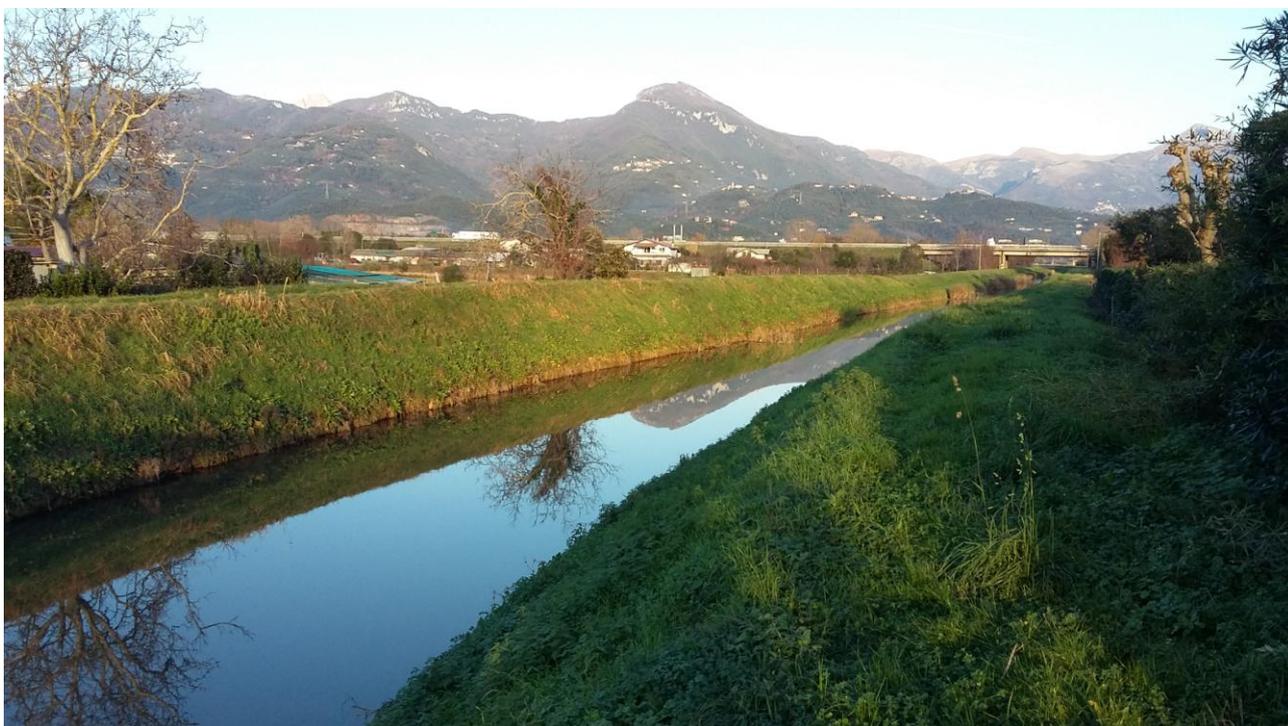
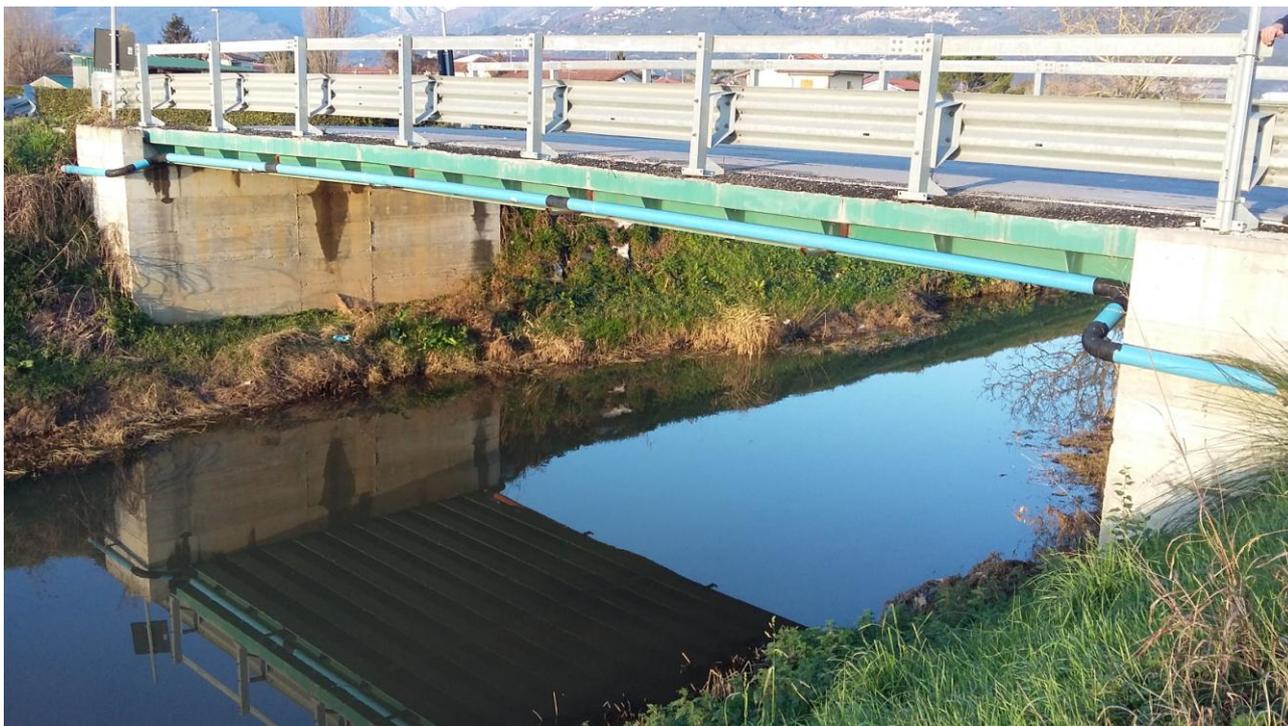
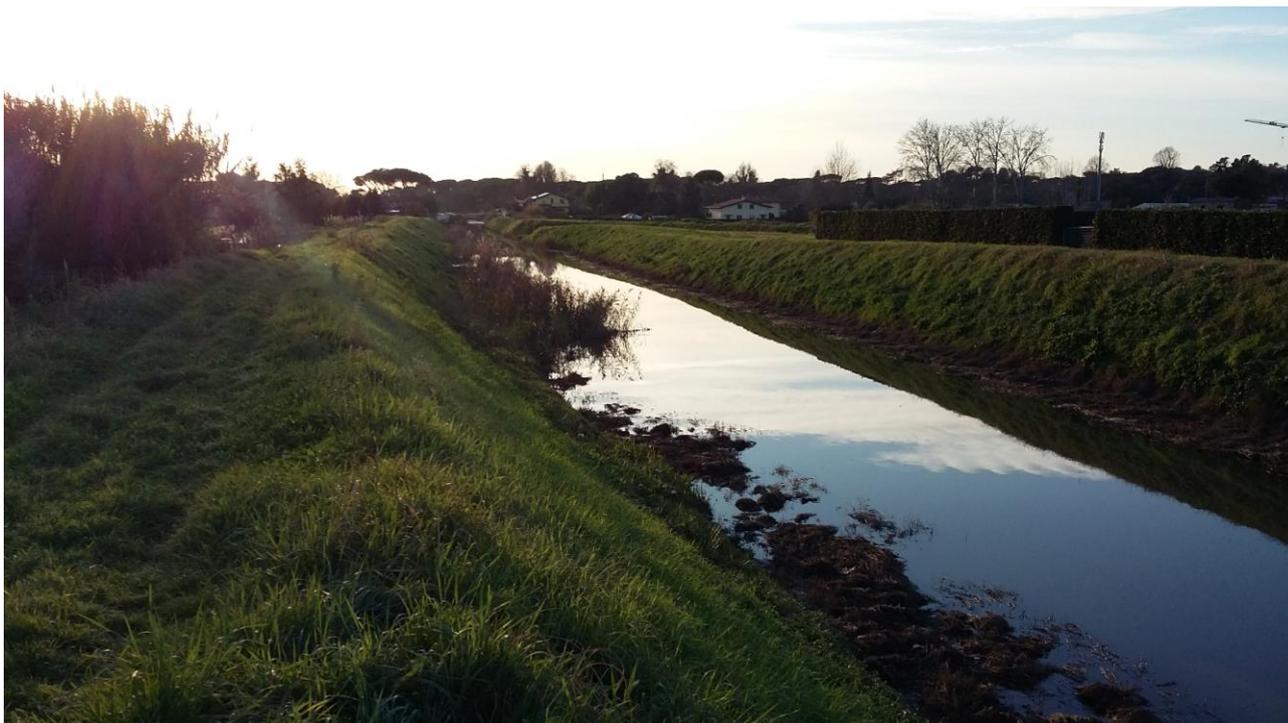
Nelle foto da 18 a 21 il tratto compreso tra l'inceneritore e la via Aurelia, dove come in genere accade, non è stata riscontrata una situazione particolarmente problematica

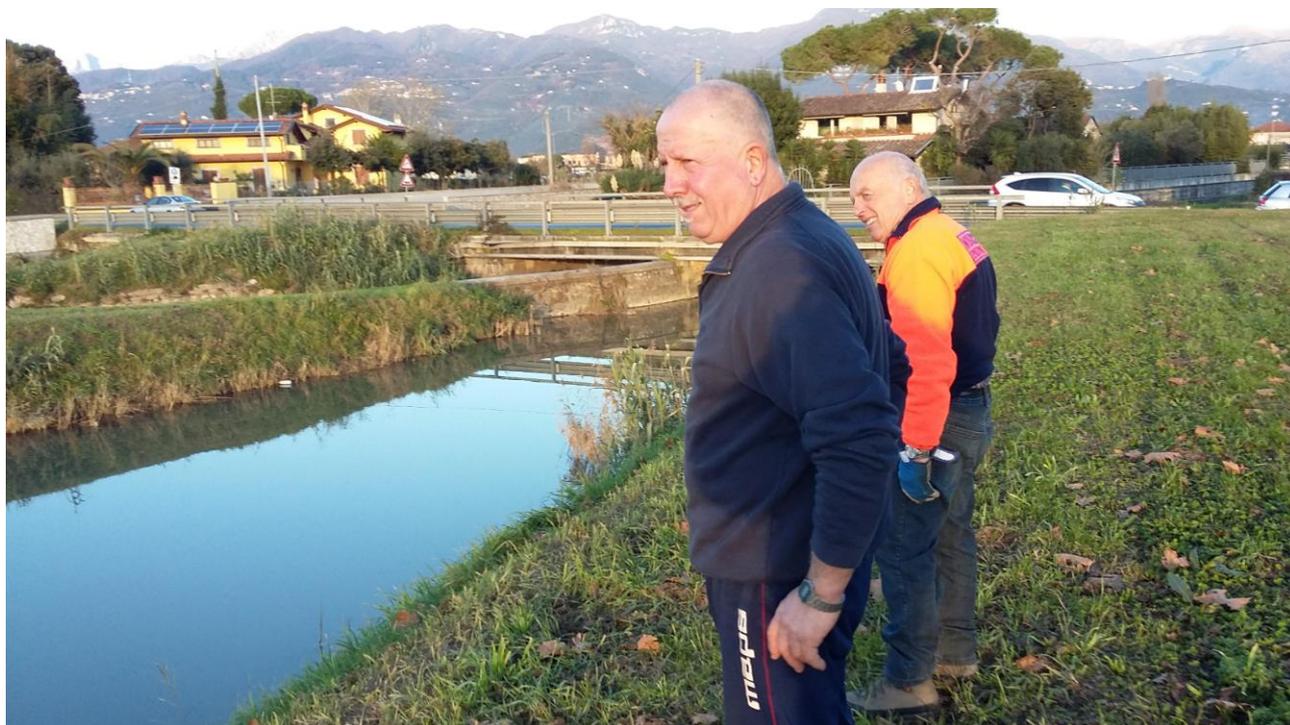
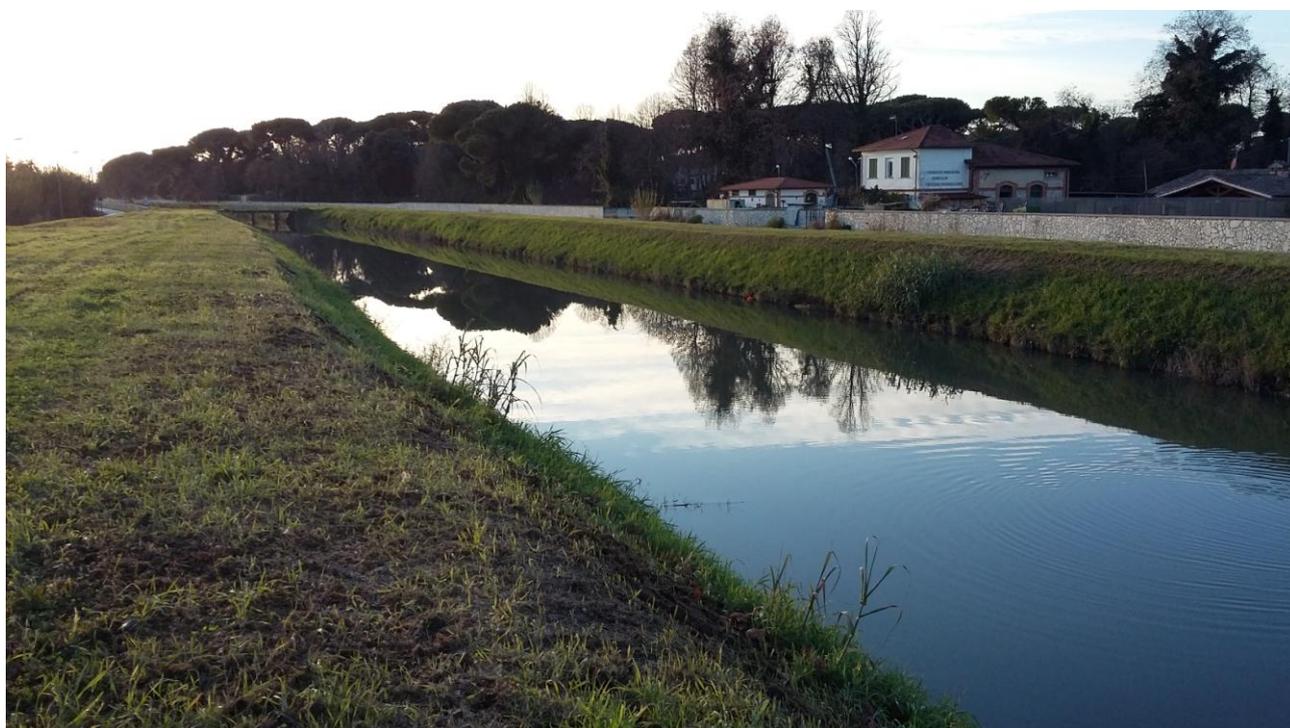
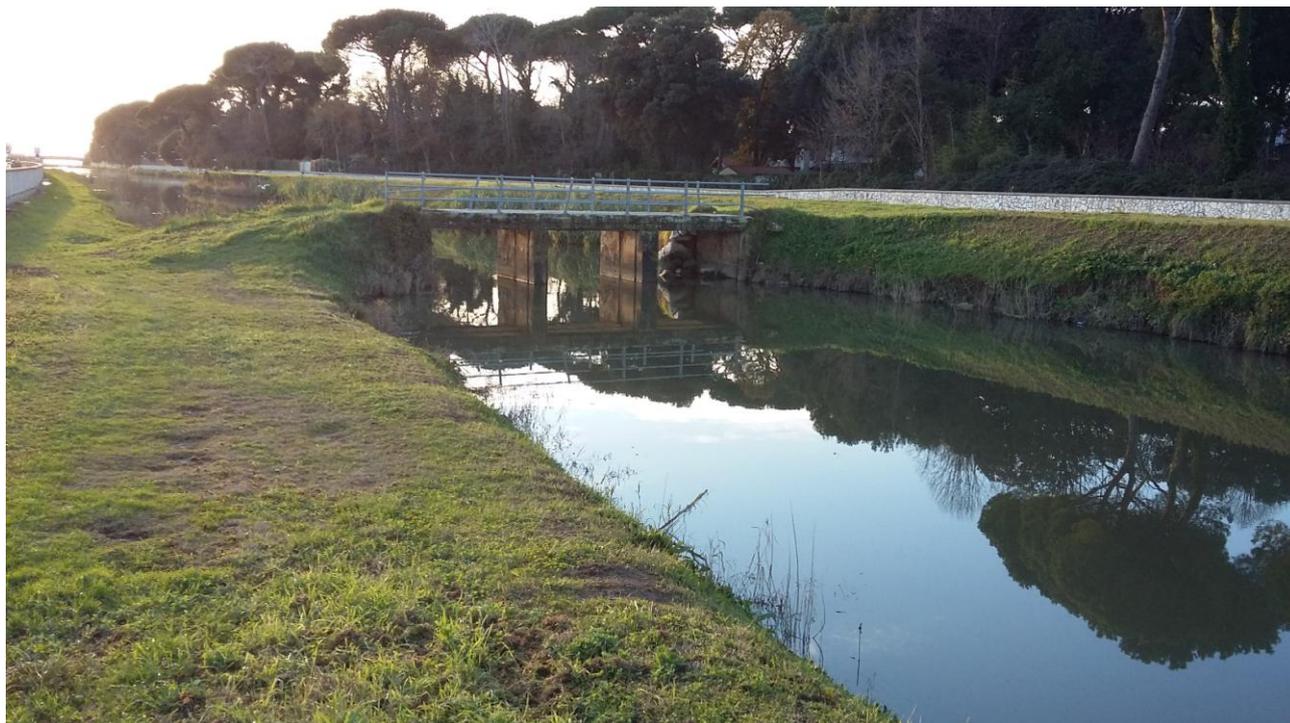
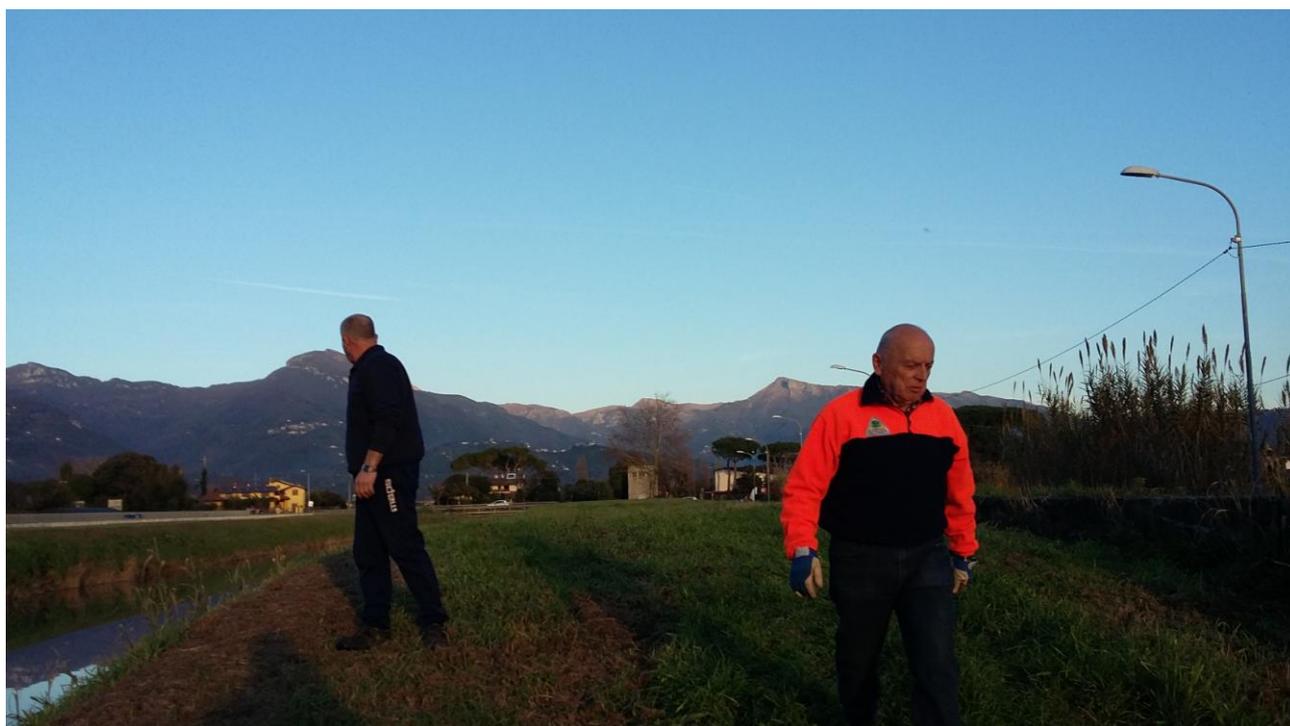
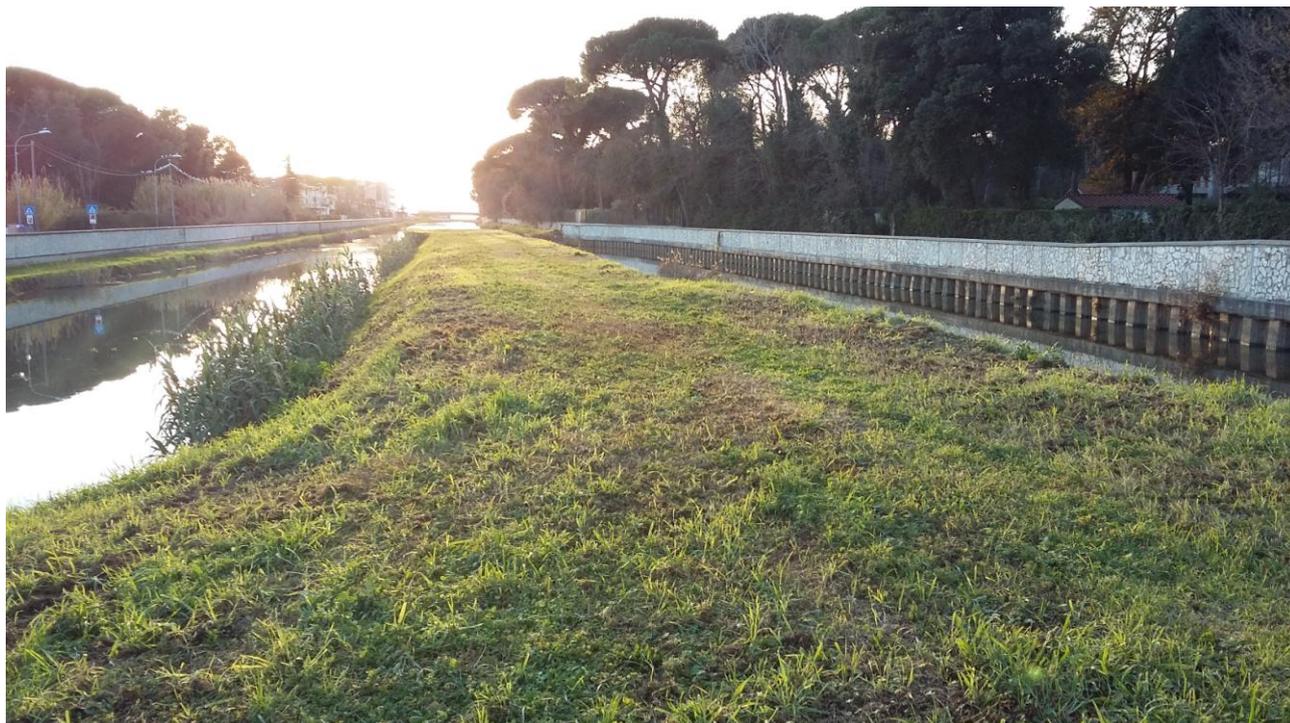
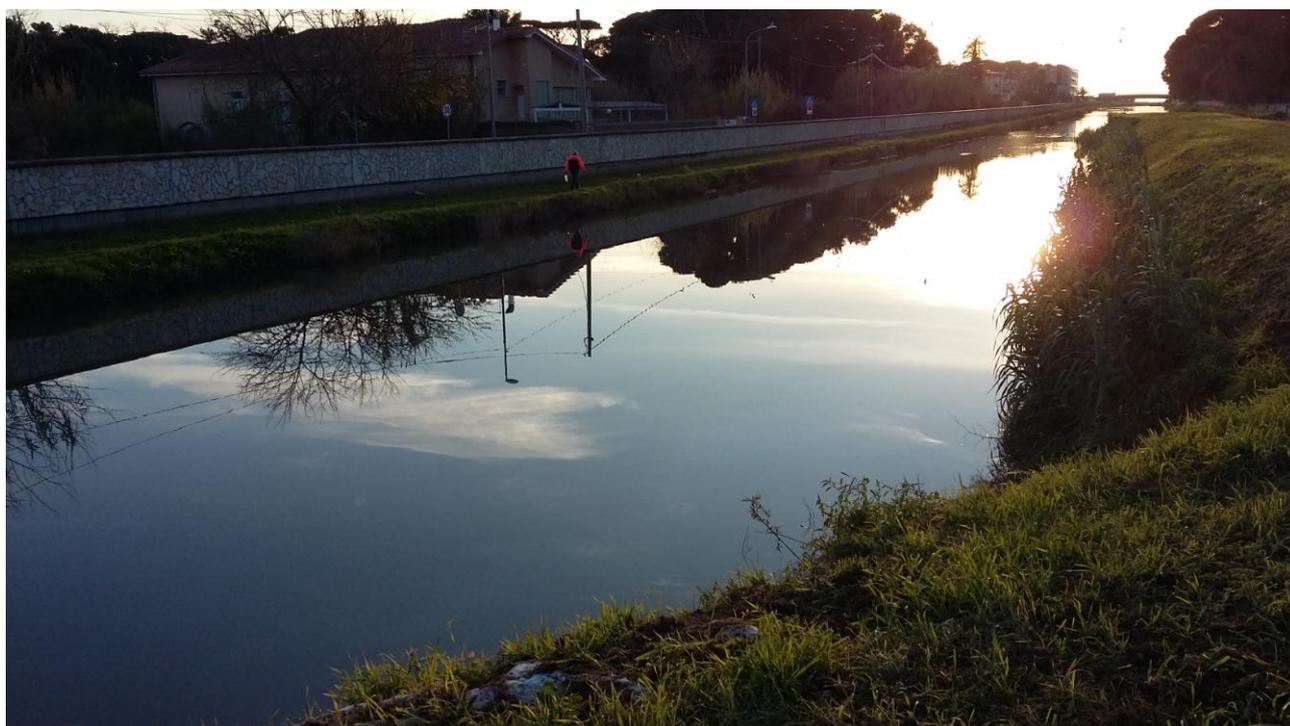
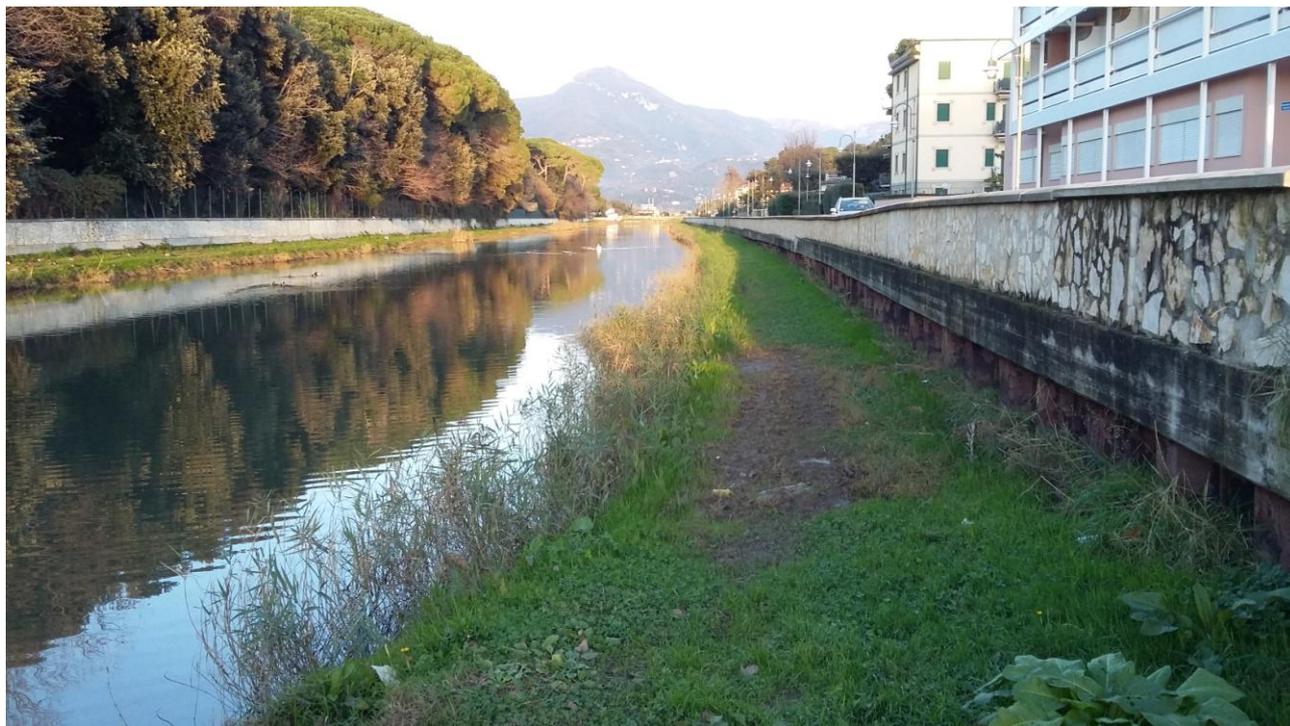
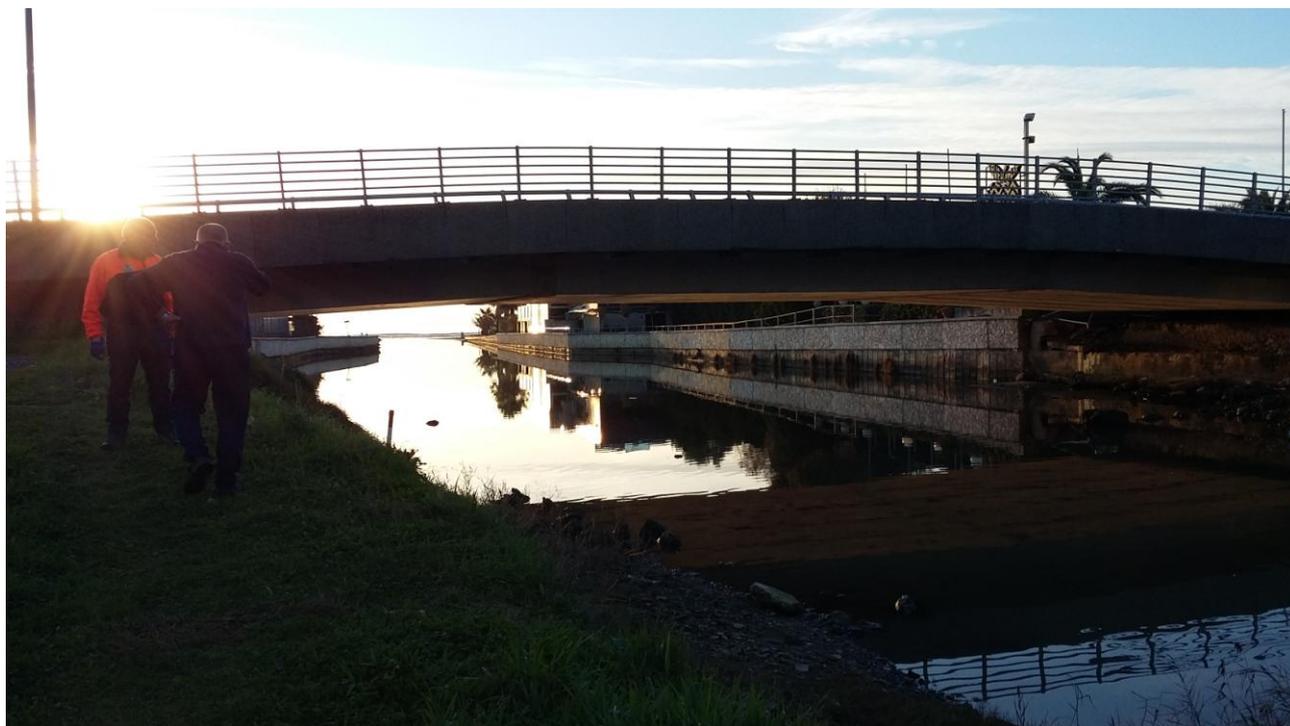
Nelle foto seguenti il tratto terminale del torrente Baccatoio, tra l'Aurelia e la foce a mare, dove tradizionalmente si riscontra la situazione di maggior degrado, dimostratasi però in questa occasione, meno gravosa di altre circostanze.

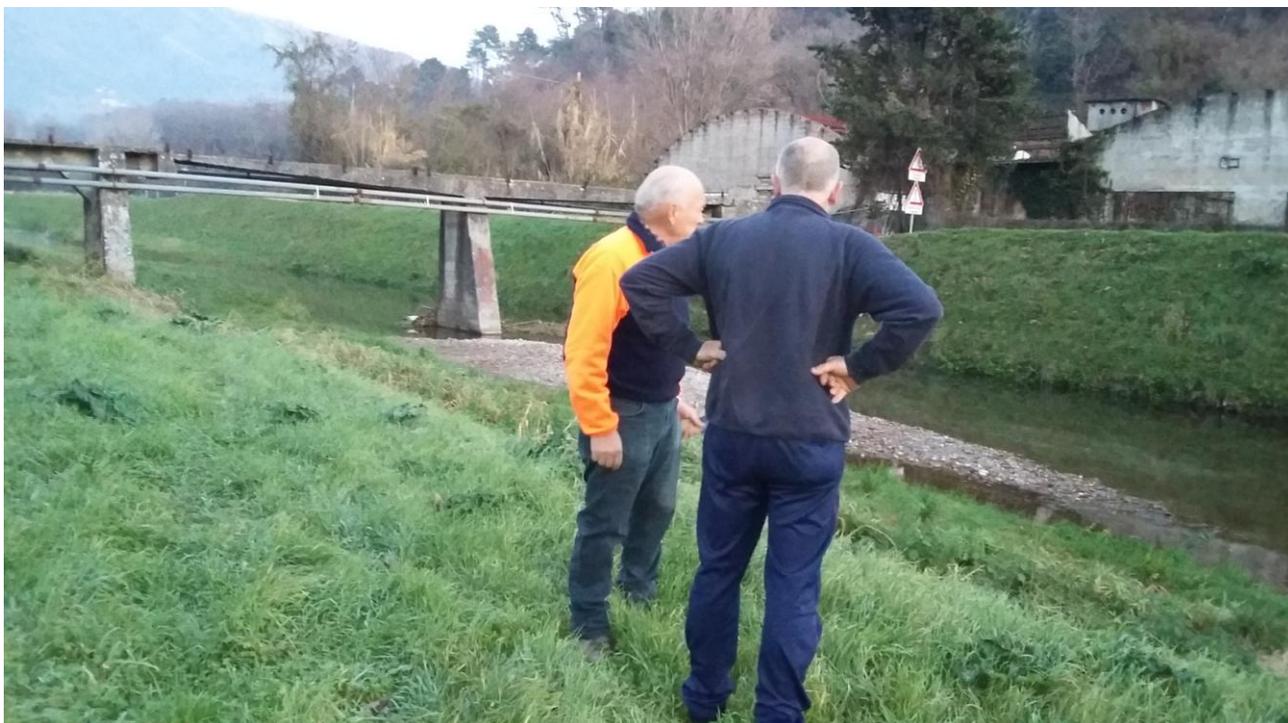
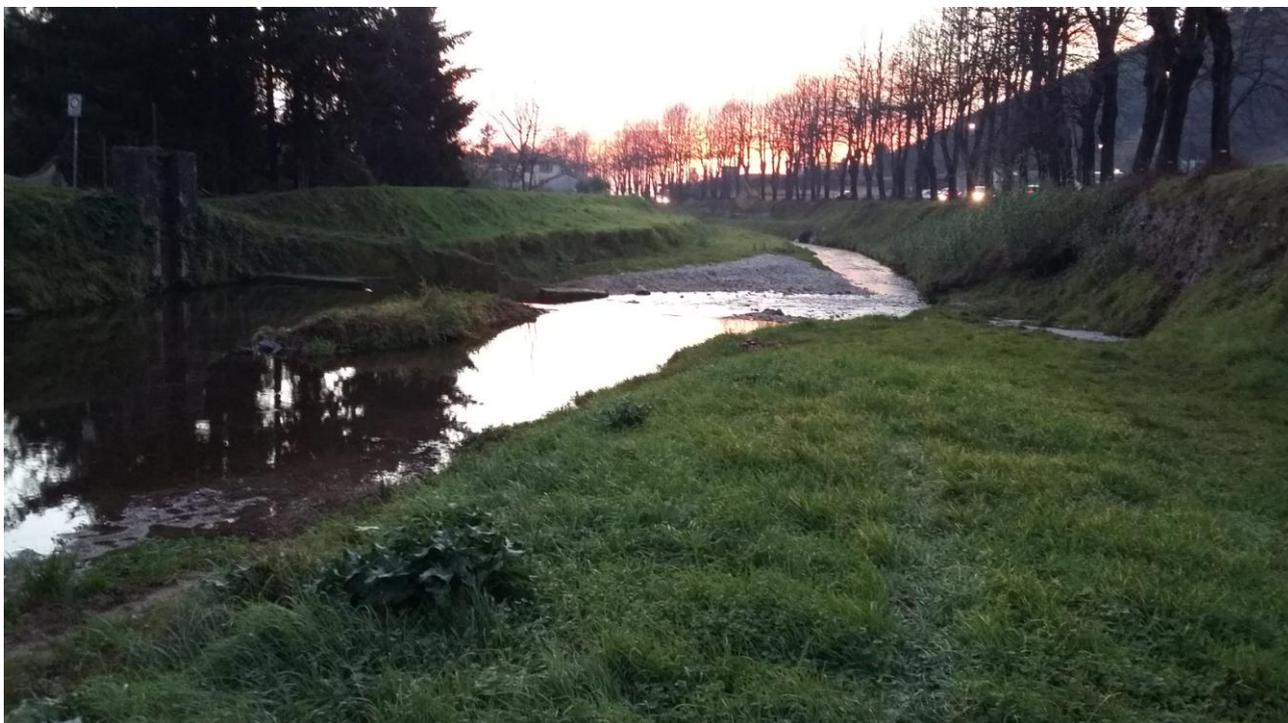
L'attività dei volontari ha riguardato come di consueto anche la "Fossa dell'Abate"; nelle foto 30-31 è rappresentato il tratto in loc. Ponte alla Gora
