# MISERICORDIA

## CAPEZZANO PIANORE

### ATTIVITA' DI PULIZIA FIUMI MESE DI DICEMBRE 2016

21/12/2016

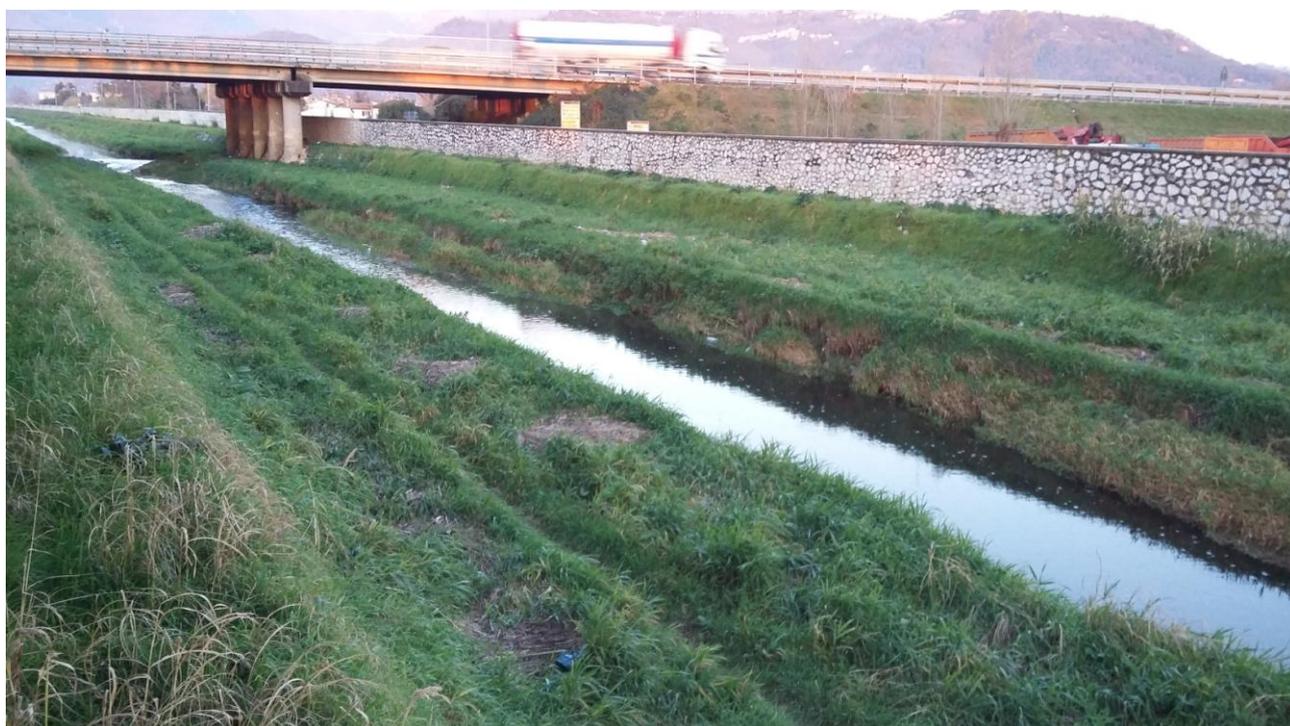
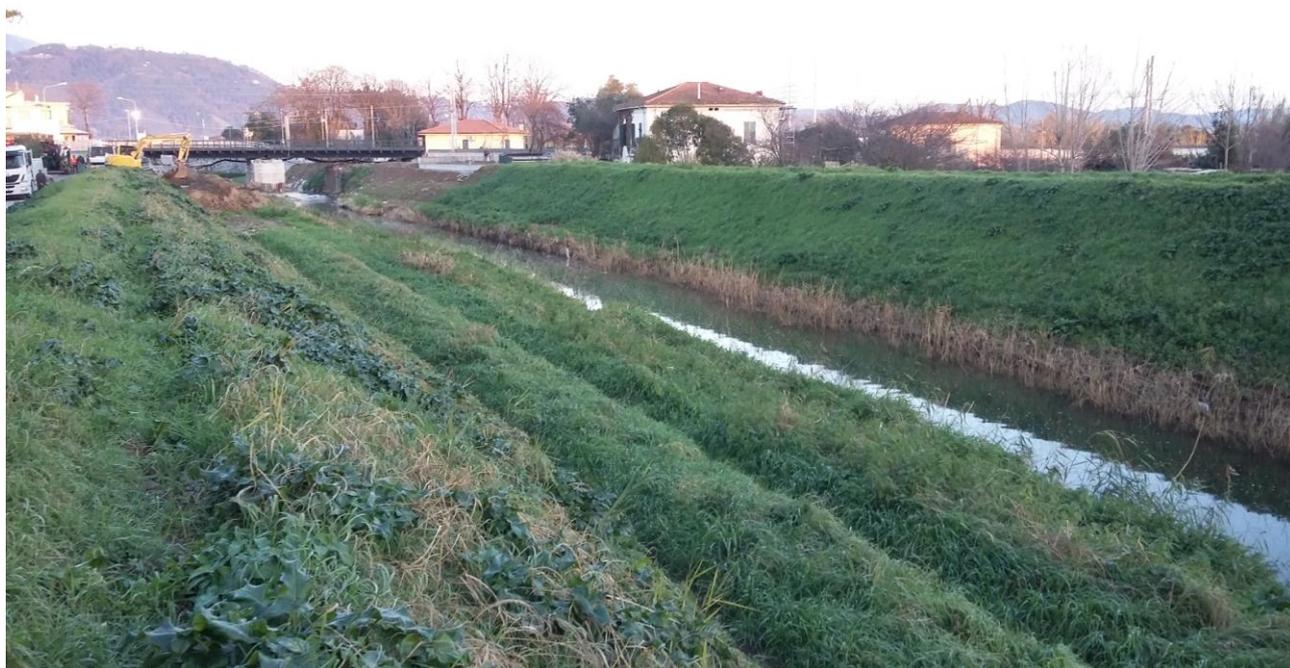
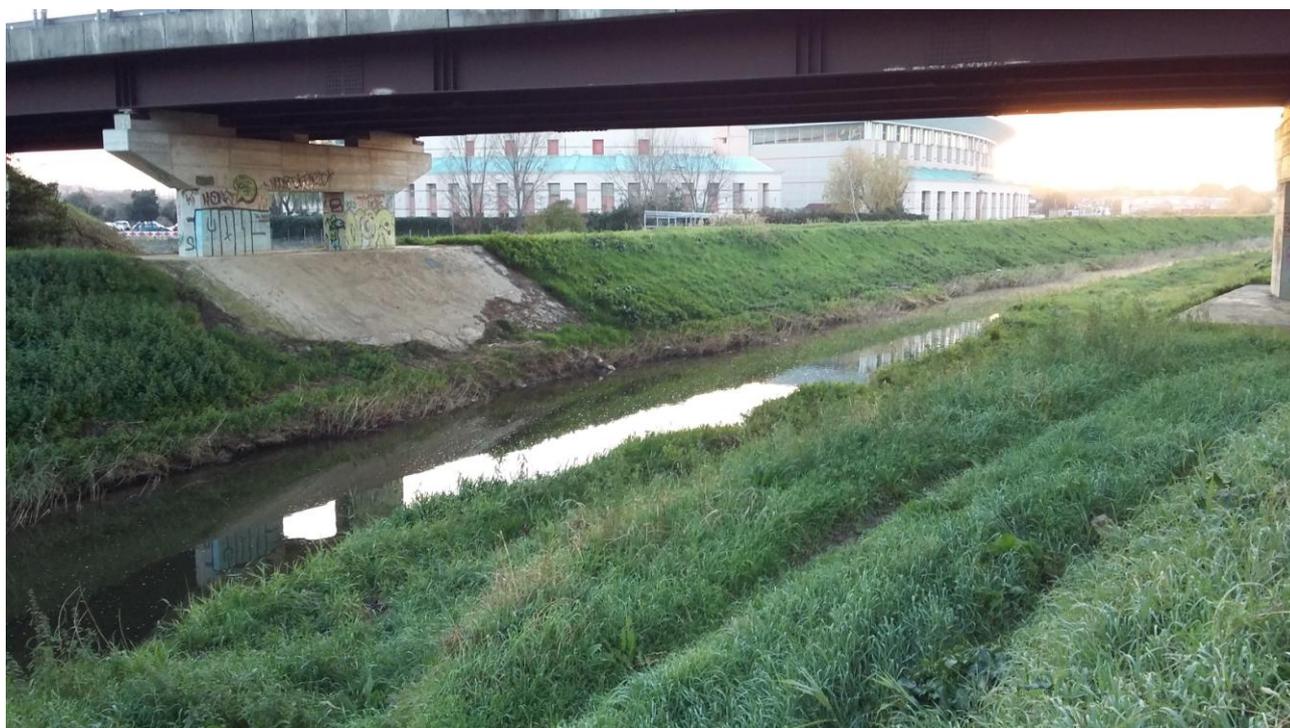
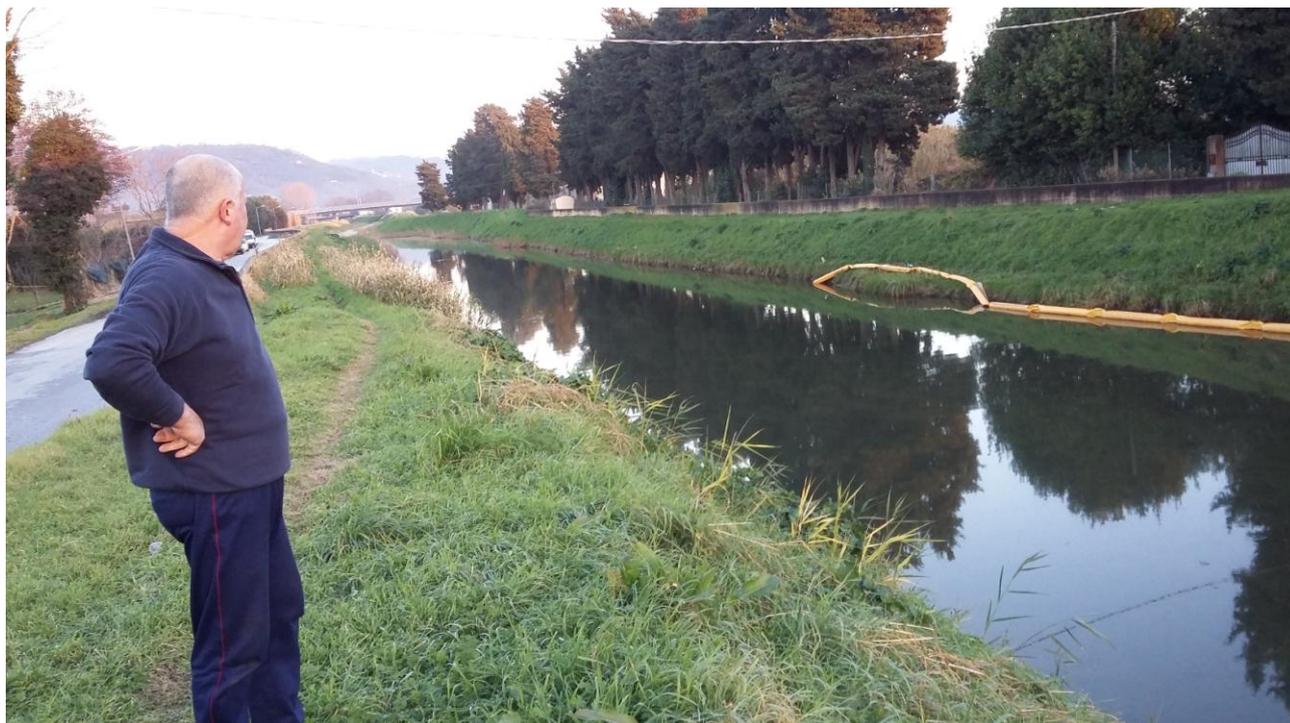
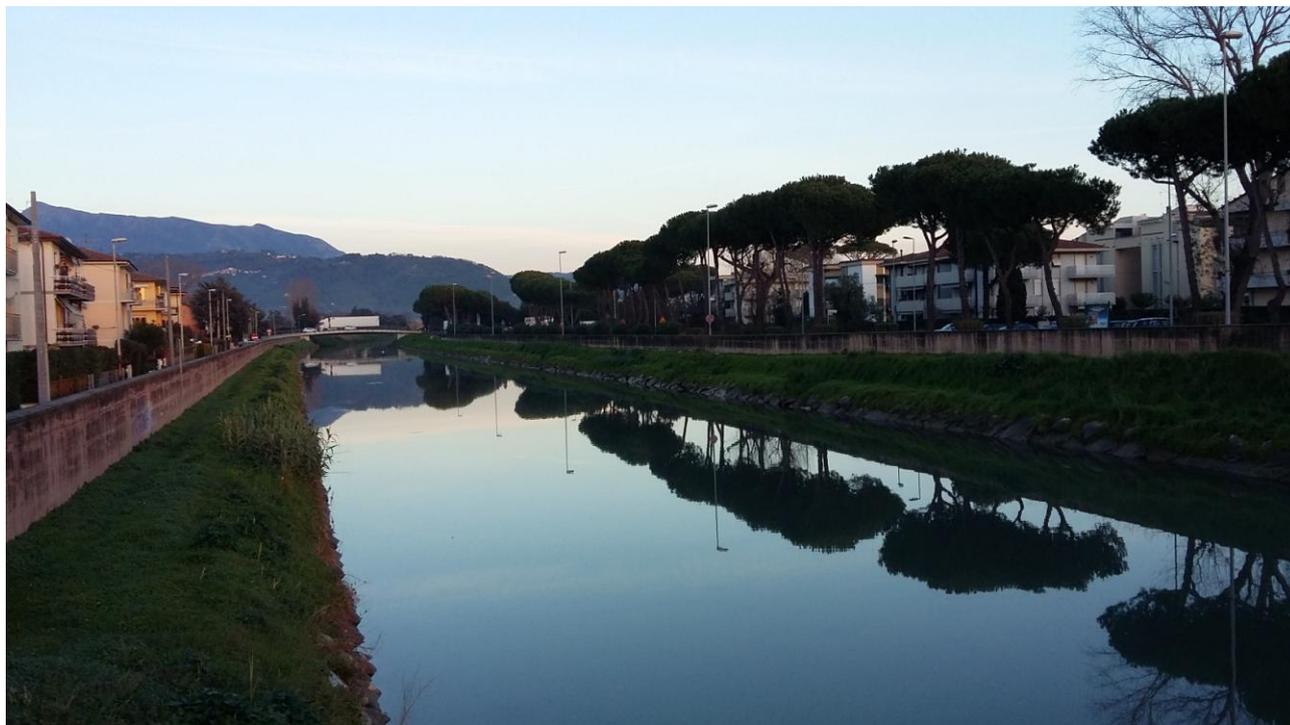
Nel tratto a valle non si segnalano circostanze particolarmente gravose fino alla zona a valle dell'Aurelia come sarà poi documentato di seguito

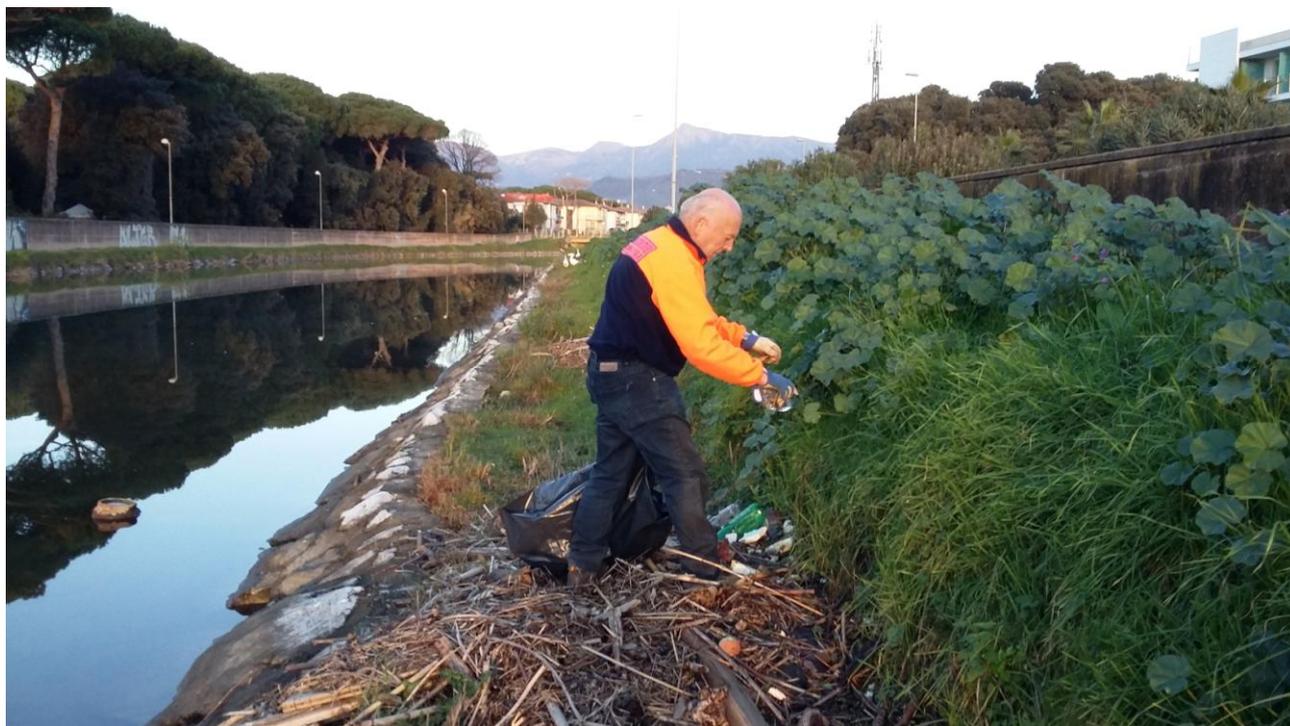
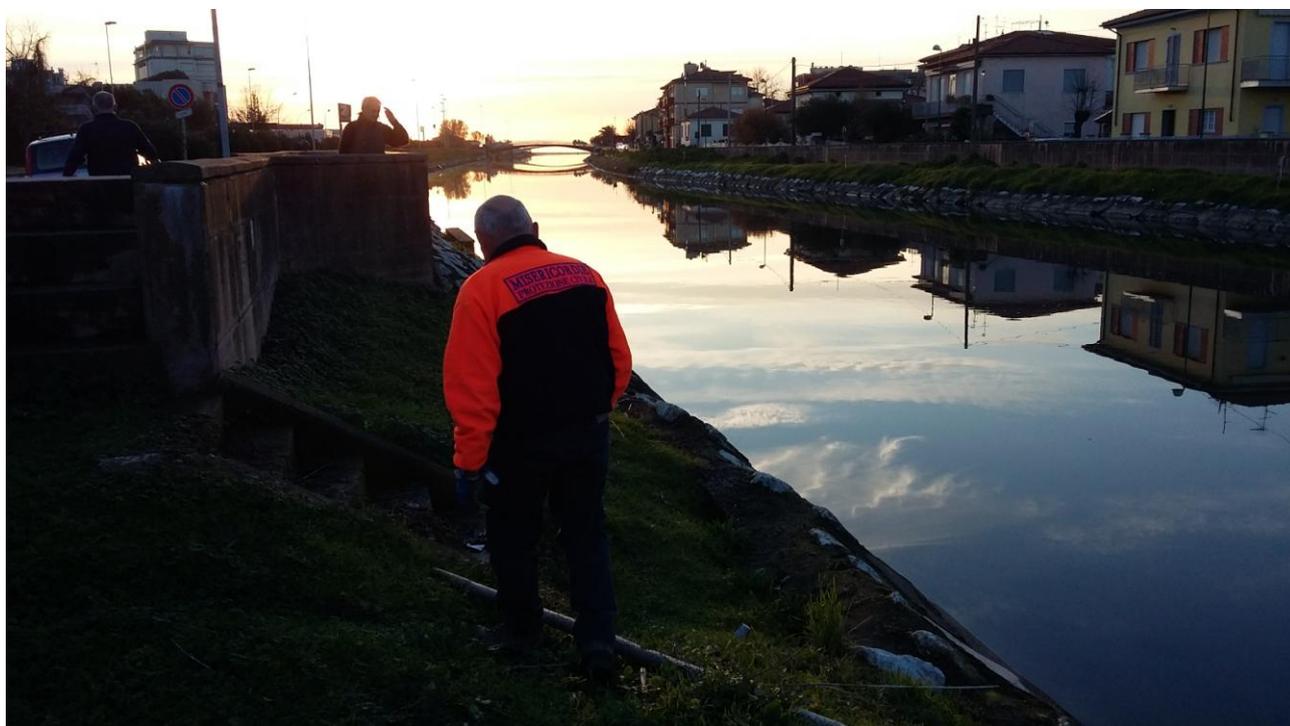
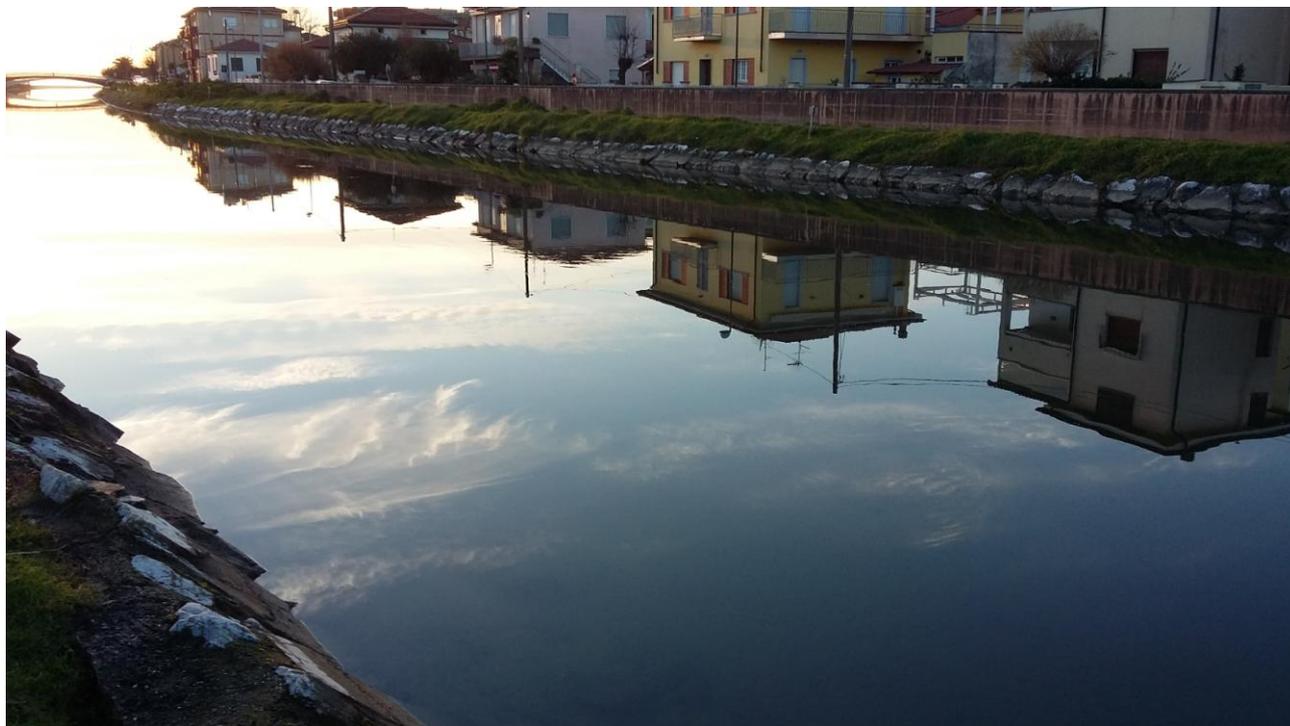
Nelle foto seguenti l'attività dei volontari nel tratto terminale del corso d'acqua dove è stata necessaria un'attenta pulizia visto la consistente quantità di materiale incompatibile presente, in particolare oggetti di plastica di piccole dimensioni (bottiglie, buste, scatolame...)

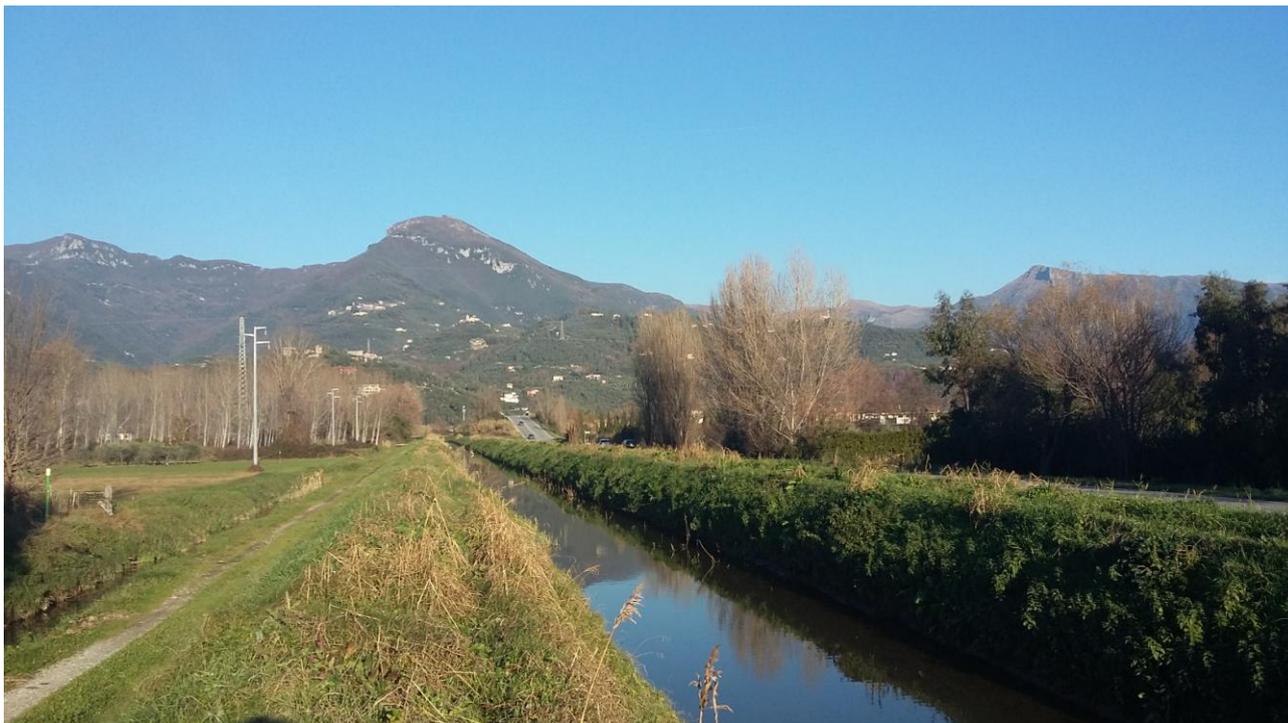
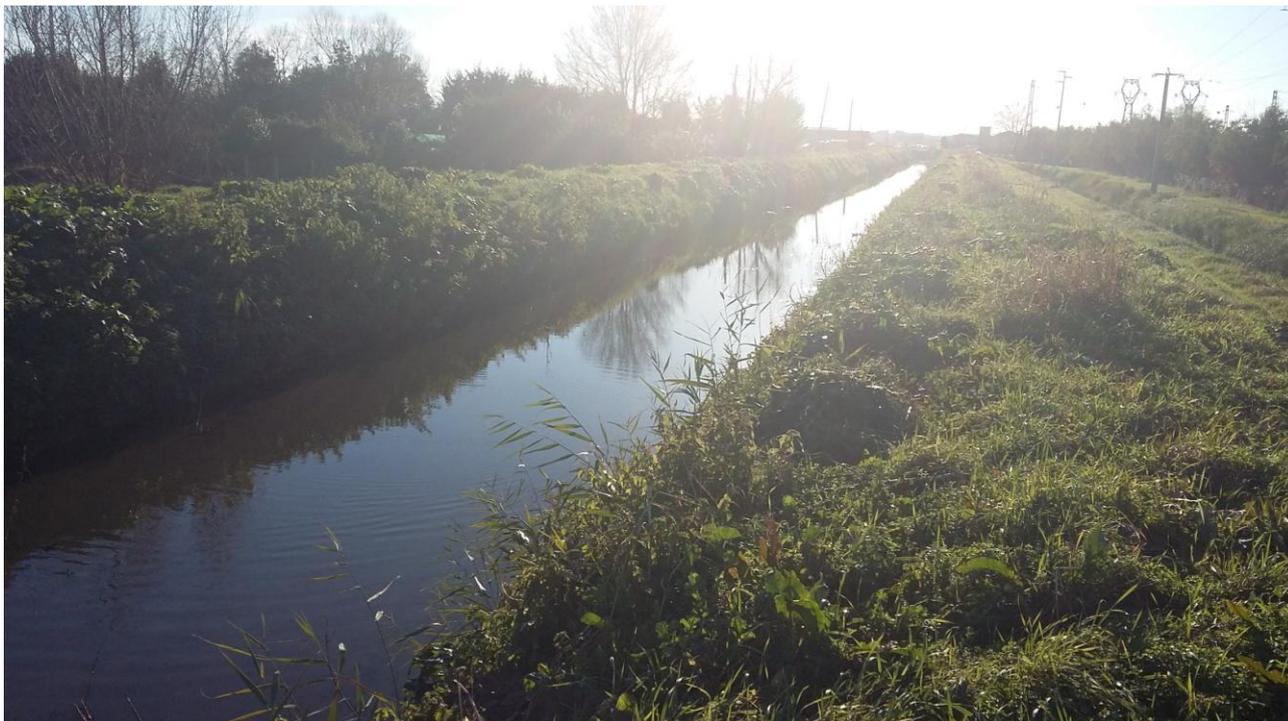
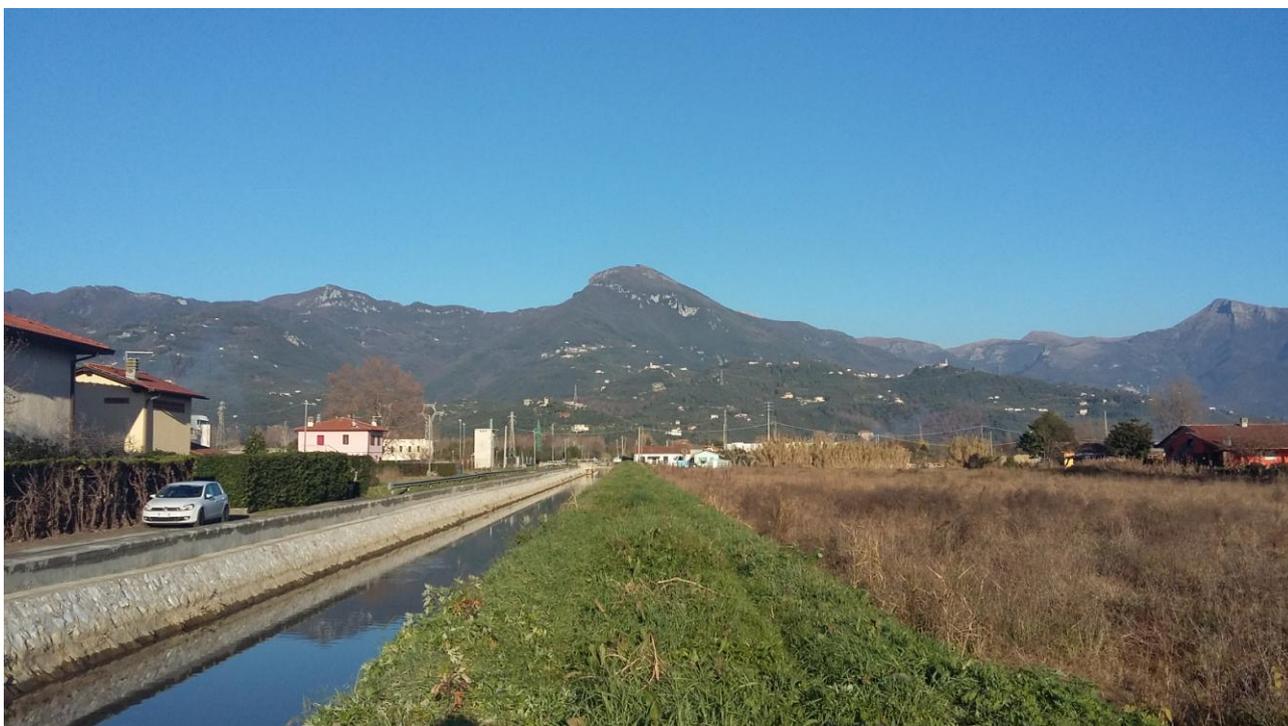
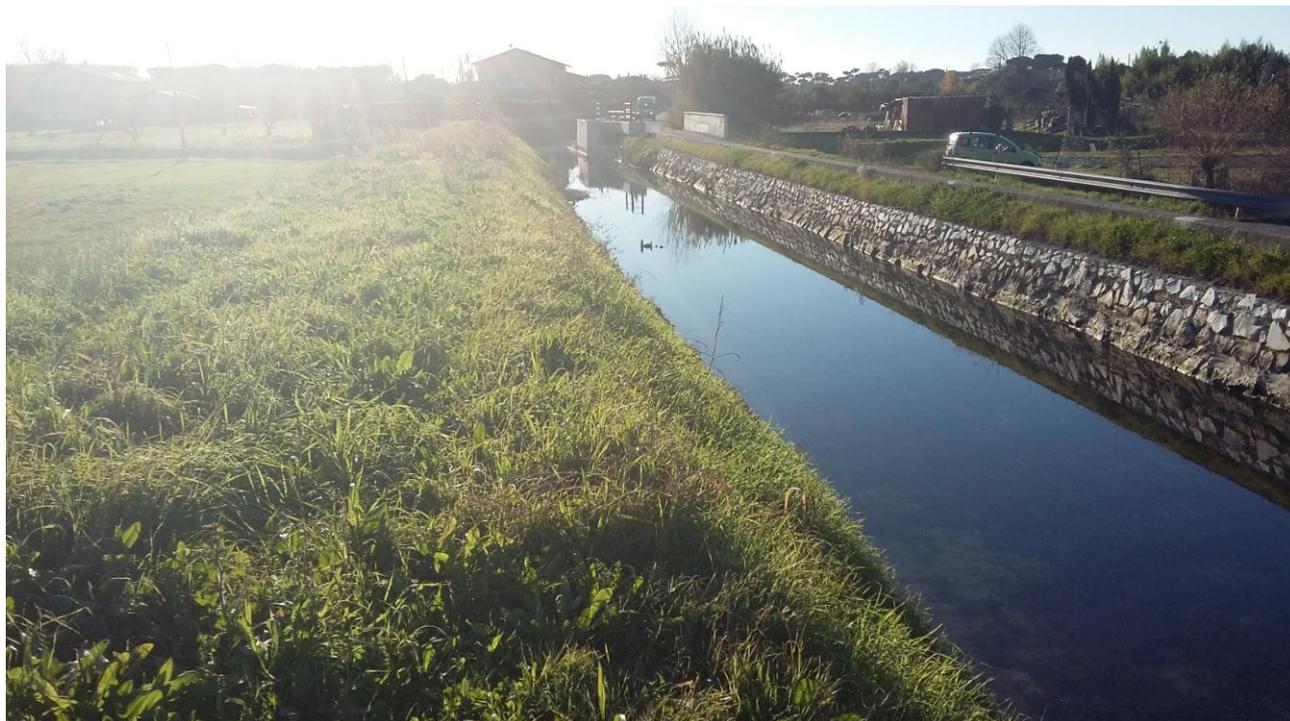
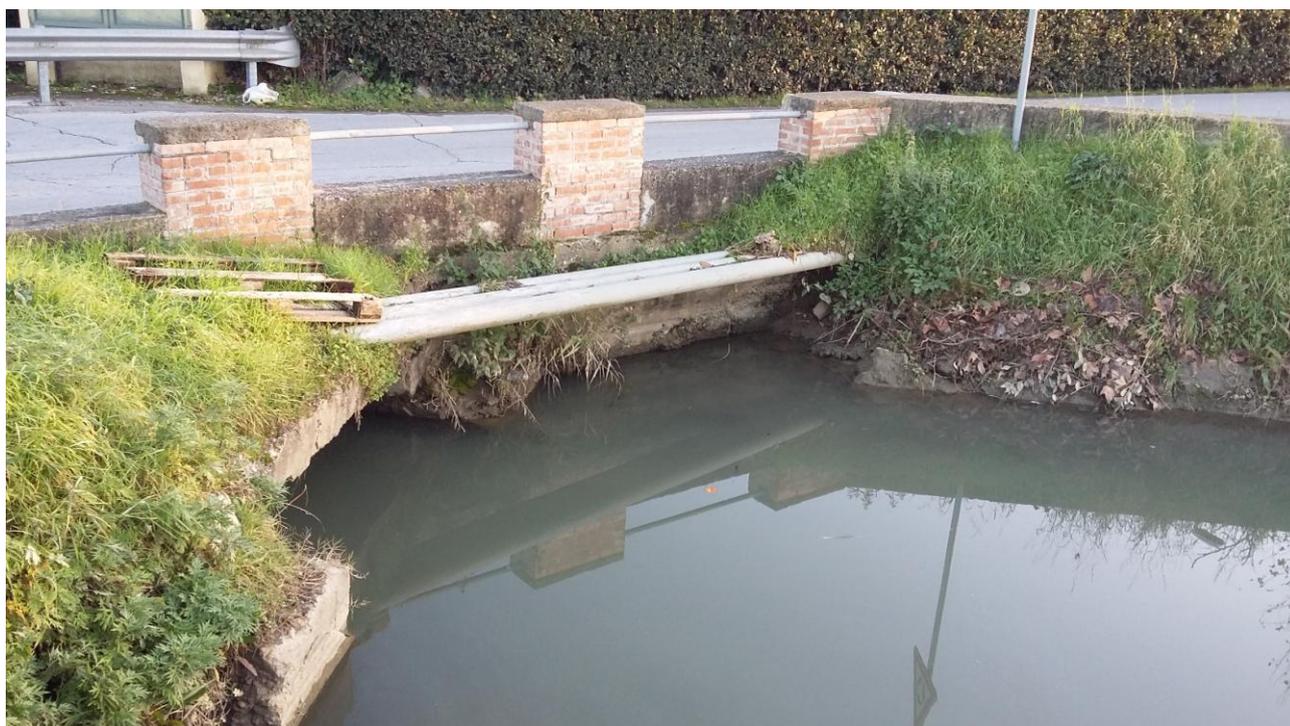
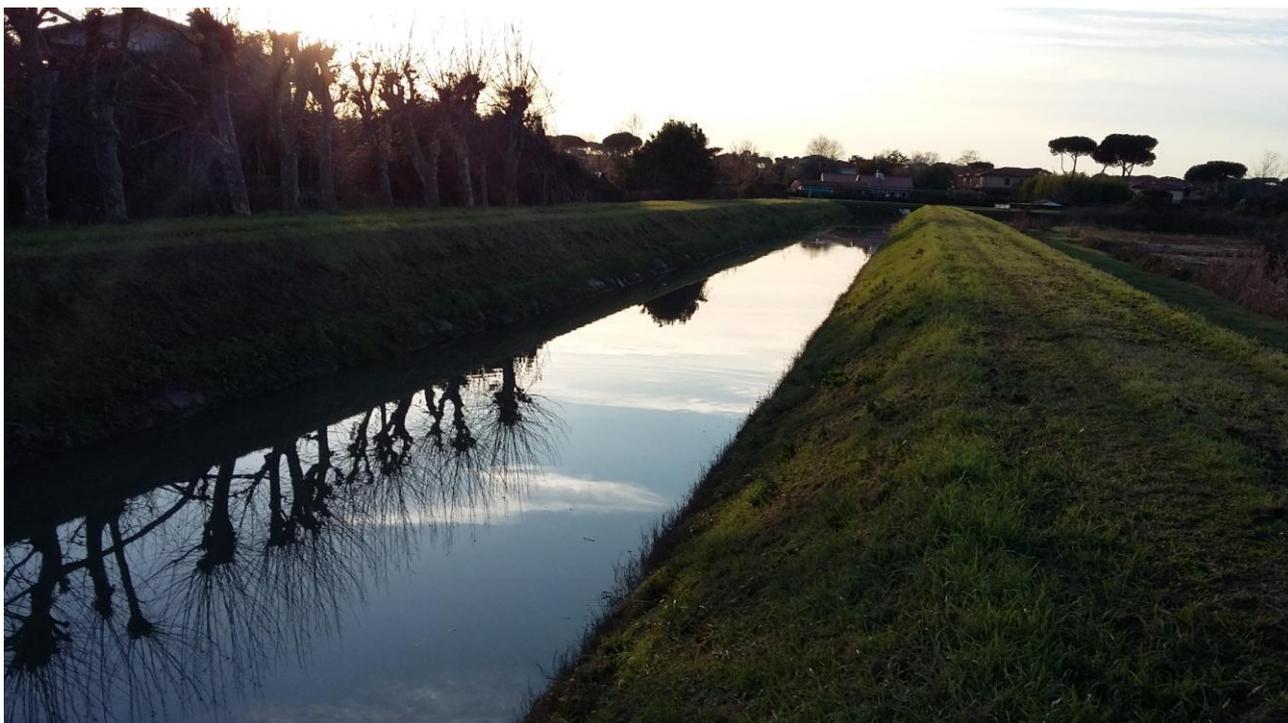
Nelle foto seguenti l'attività condotta dai volontari relativamente al canale Bagno, che si conferma il canale con minor impatto di materiale incompatibile

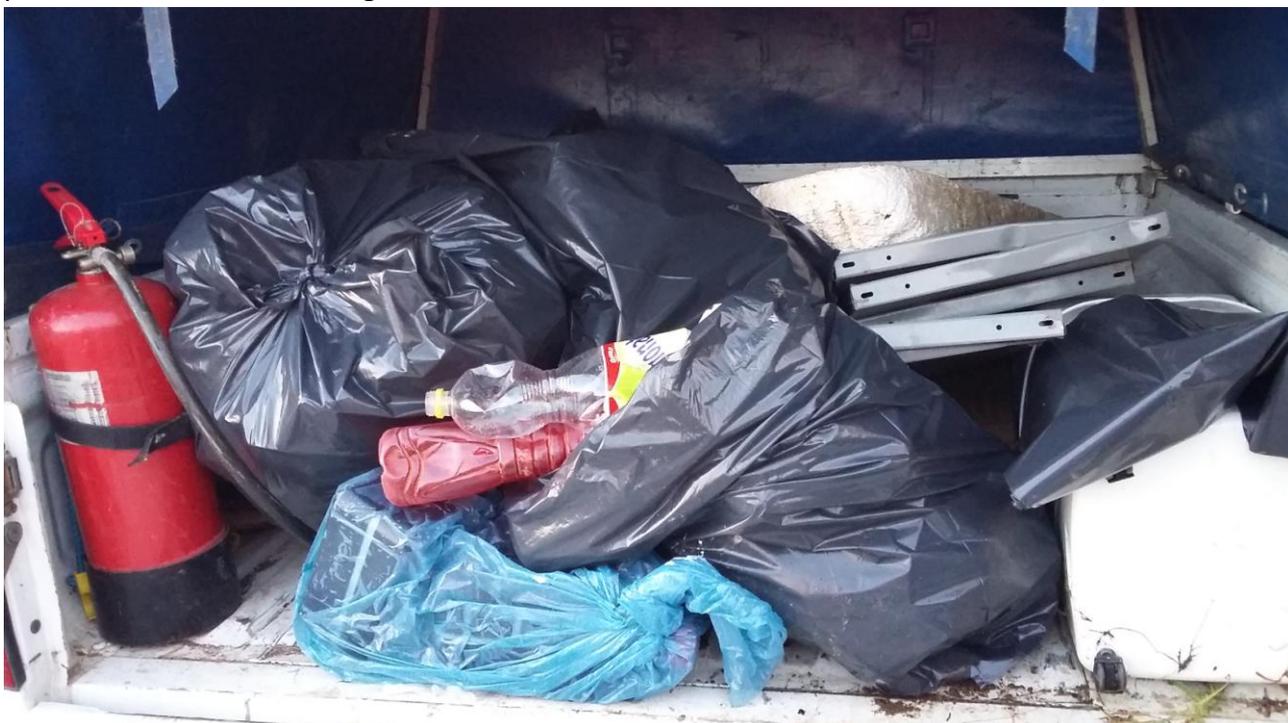
Foto 51 – parte del materiale bonificato

Anche per questo mese di dicembre, l'impegno dei volontari ha consentito di bonificare i corsi d'acqua ed i relativi argini di un notevole quantitativo di materiale non compatibile, del quale una parte è visibile nella foto seguente
